Plan de gestion écologique
du courant du Frênelet et ses affluents
Etat des lieux

Conception et réalisation ASCONIT Consultants septembre 2010

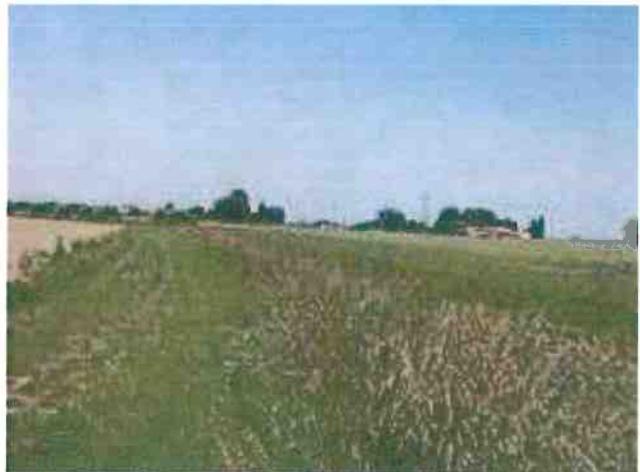
SECTEUR : **BAS_01**

Hauteur	1.5 m	1.5 m
Pente	Inclinée	Inclinée
Fonctionnement morphodynamique	Linéaire stable	
Intensité de l'érosion	Nulle	Nulle
Type d'érosion		
Nature du substrat	Meuble	
Type d'aménagements		
Merlon	Absent	Absent
Espèce(s) indésirable(s)		
Espèce indésirable recouvrement		
Continuité de la ripisylve	Absente	Absente
Age de la ripisylve		
Etat global de la ripisylve	Absente	Absente

Largeur du lit mineur	0.3 m
Lame d'eau à l'étiage	Absente
Faciès du lit	Plat lent
Diversité des faciès	Uniforme
Sinuosité	Rectiligne
Granulométrie dominante	Terre
Nature du colmatage	Matières fines
Degré de colmatage	Ponctuel
Atterrissements	
Type de végétation	Hélophytes
% de recouvrement	>50%
Rejets visibles

Cours d'eau assec

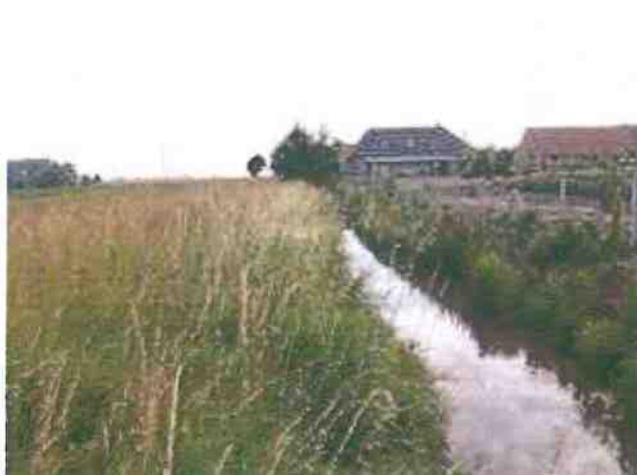
Lame d'eau à l'étiage	Localisée
Facès du lit	Plat lent
Diversité des facès	Uniforme
Sinuosité	Rectiligne
Granulométrie dominante	Vase
Nature du colmatage	Matières organiques
Degré de colmatage	Généralisé
Atterrissements	
Type de végétation	Hélophytes
% de recouvrement	10%-25%
Rejets visibles

Commentaire général sur le secteur Assec à l'amont puis appartion d'eau noire

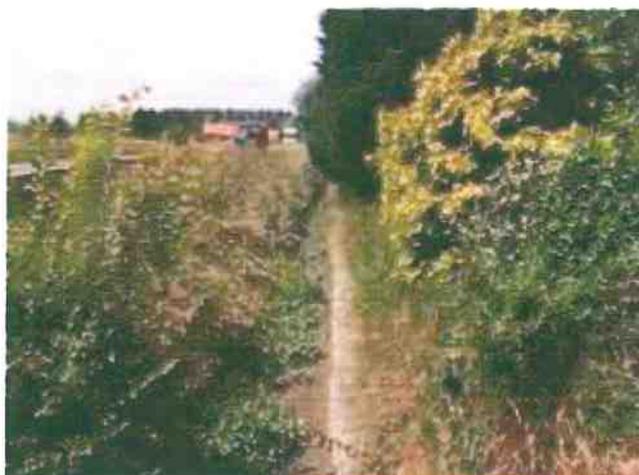
Commentaire général sur le secteur Assec
