1/ Gestion des Milieux aquatiques : Extension du réseau – commune de Cassel

La commune de CASSEL a manifesté le souhait d'intégrer au réseau de compétence USAN le tronçon amont d'un fossé de son territoire, un fossé affluent de la Peene Becque dont le tronçon aval fait déjà partie du réseau syndical (voie d'eau au statut indéterminé).

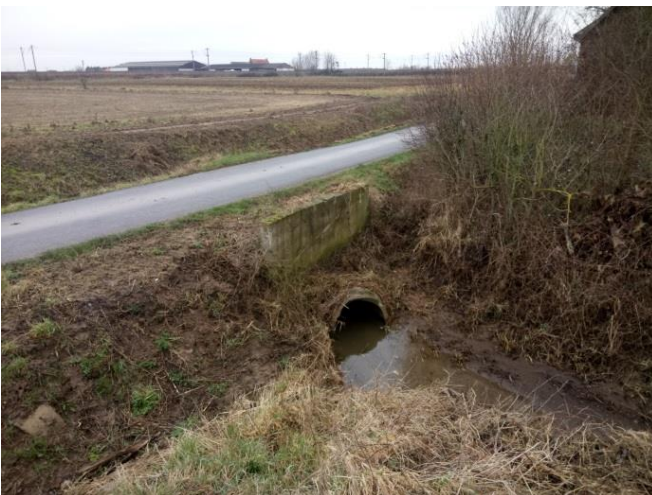
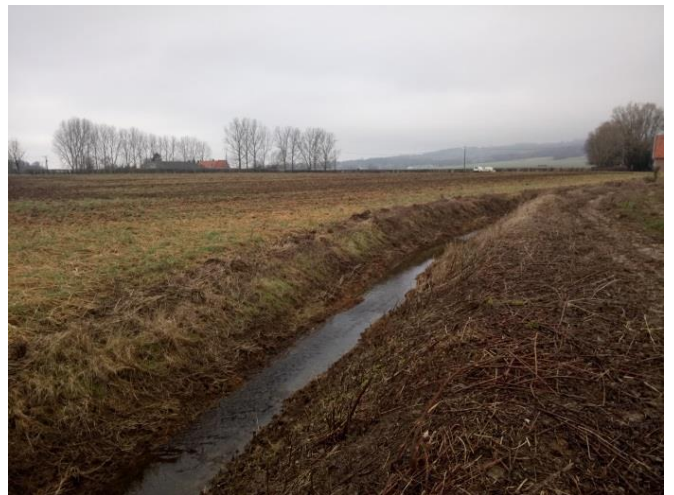
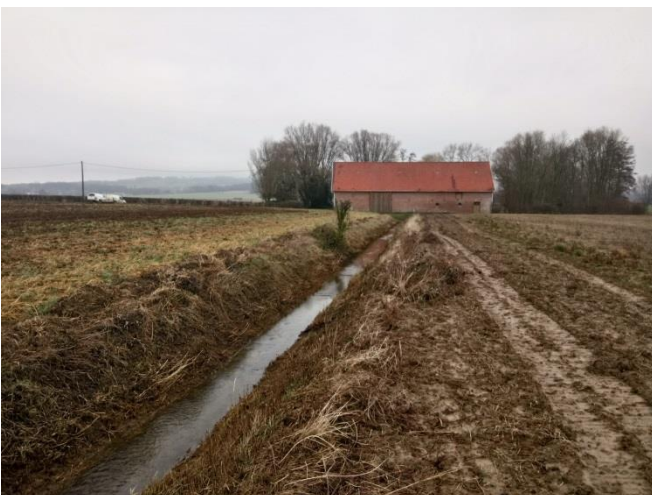
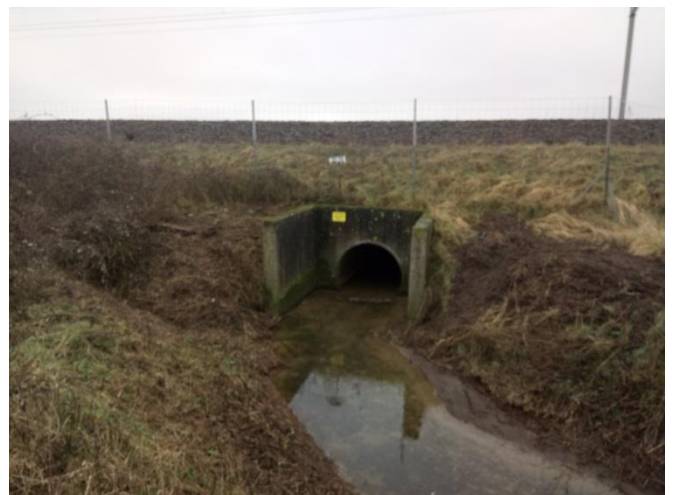
- 1 – Entre la Meulen Straete et le TGV, la traversée de route est conforme ($\varnothing 800$). Le fossé, récemment faucardé, est en bon état. L'écoulement des eaux est optimal, à la faveur d'une pente naturelle assez prononcée. Le niveau d'envasement est tout à fait correct.

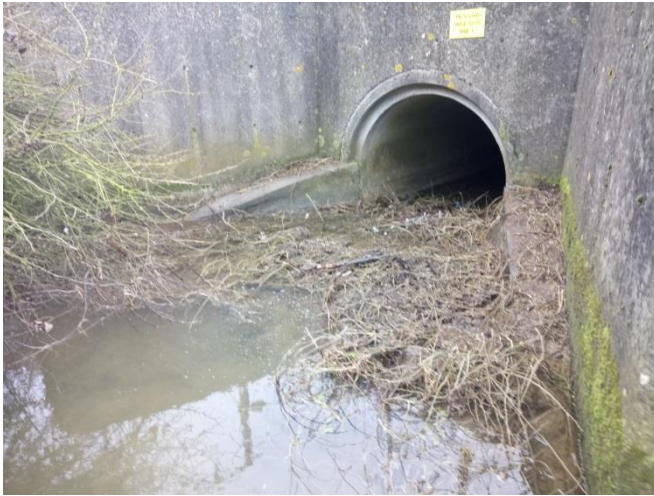
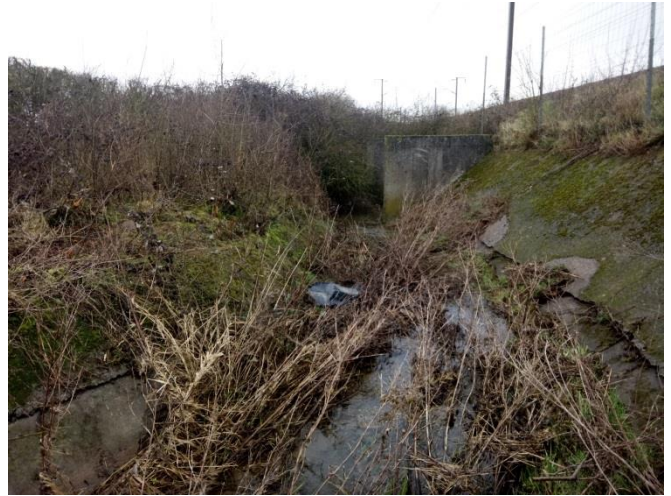
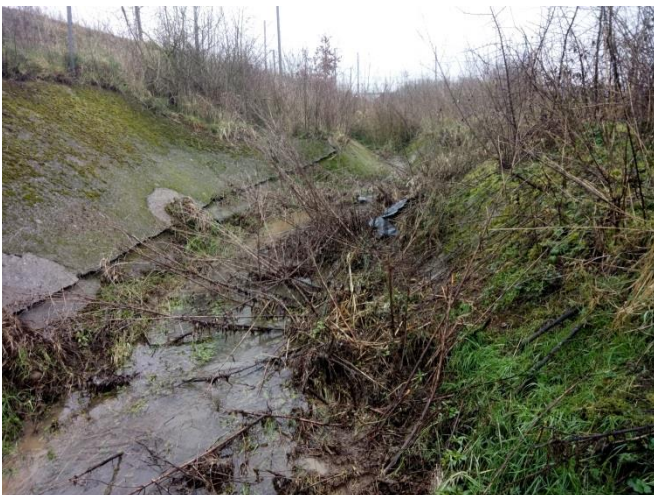
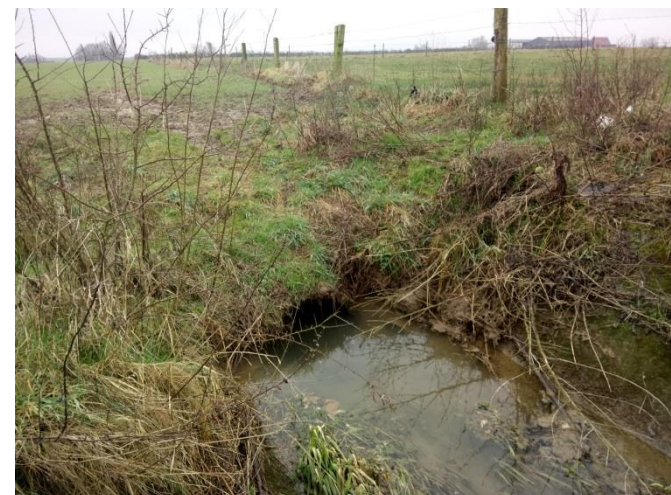
2 – A l'amont du TGV, un court tronçon bétonné d'une dizaine de mètres, apparemment à l'intérieur de l'emprise SNCF mais non grillagée, n'est plus en état d'assurer l'écoulement des eaux. Une grosse retenue d'eau s'y est formée

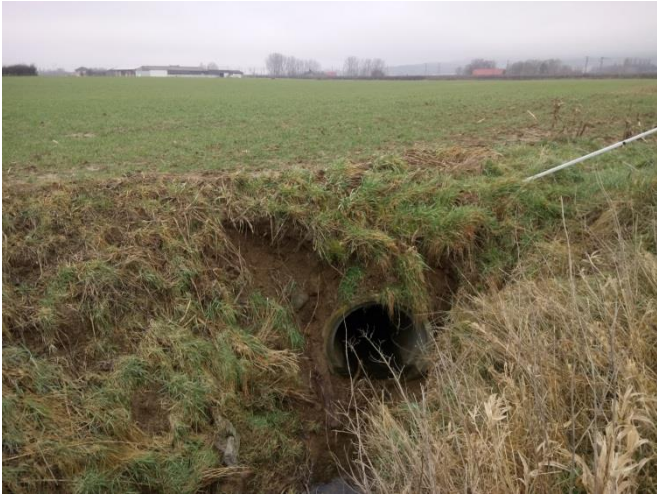
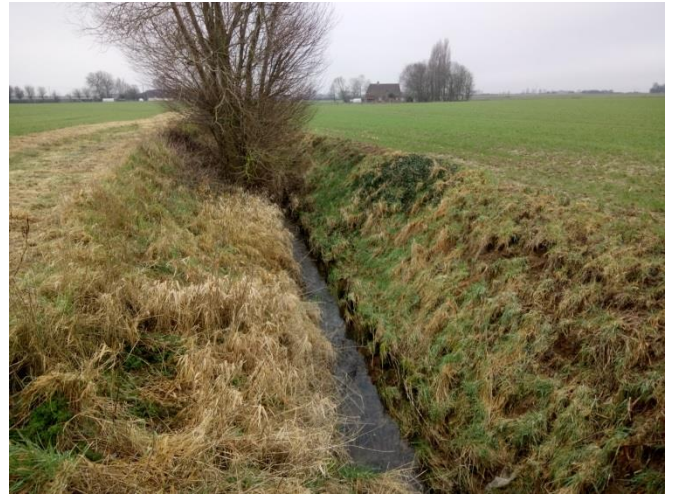
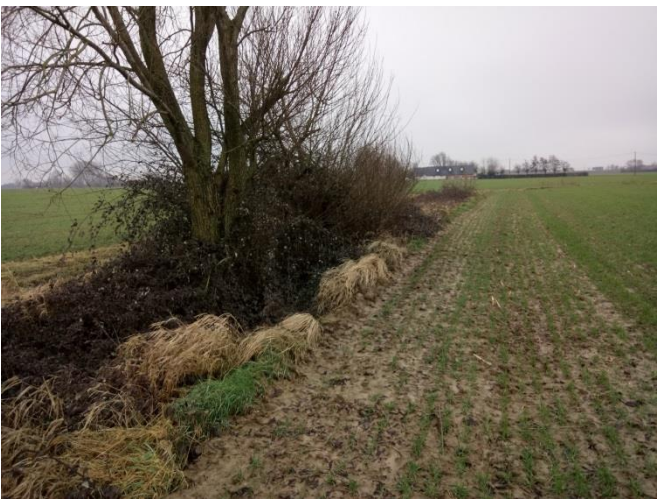
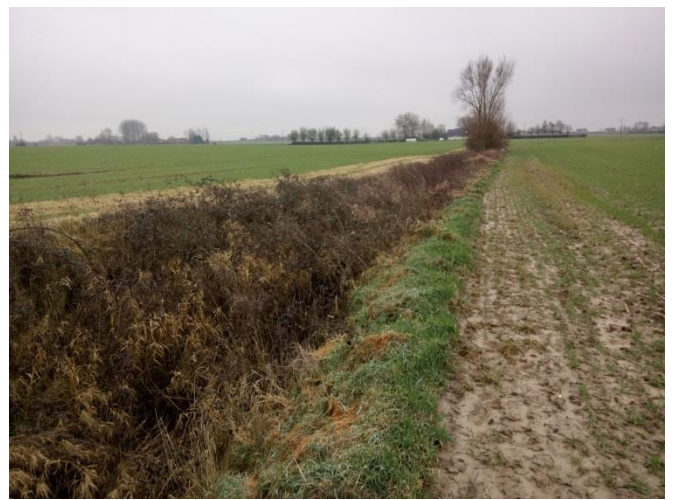
3 – Un long busage d'environ 310ml en Ø800 – sans aucun regard de visite - a été posé en diagonale dans la première parcelle à l'amont du TGV.

4 – Retour à ciel ouvert. Le fossé est ici assez encombré de ronciers et des vestiges de défenses de berges sont encore visibles de part et d'autres de la buse. Le terrain est visiblement sensible à l'érosion. Le fossé reste néanmoins assez pentu et le niveau d'envasement est tout à fait acceptable.

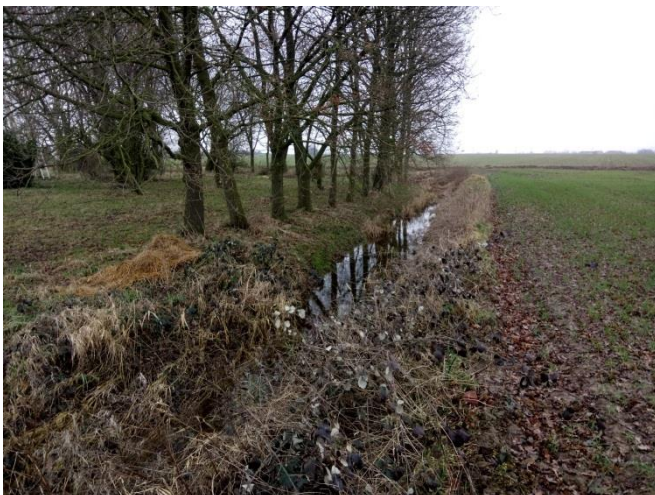
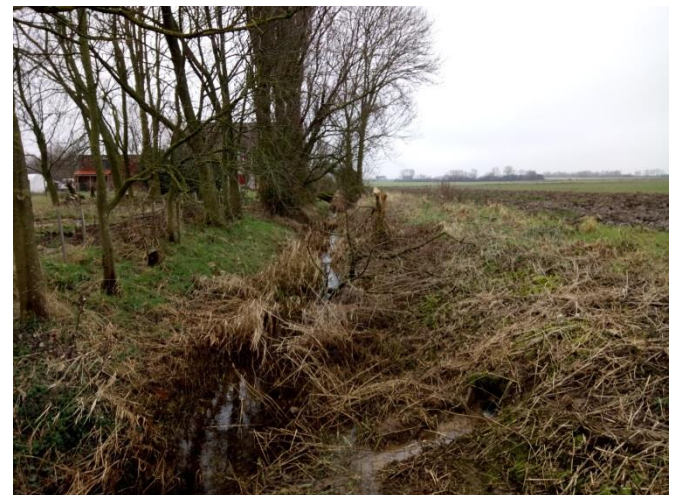
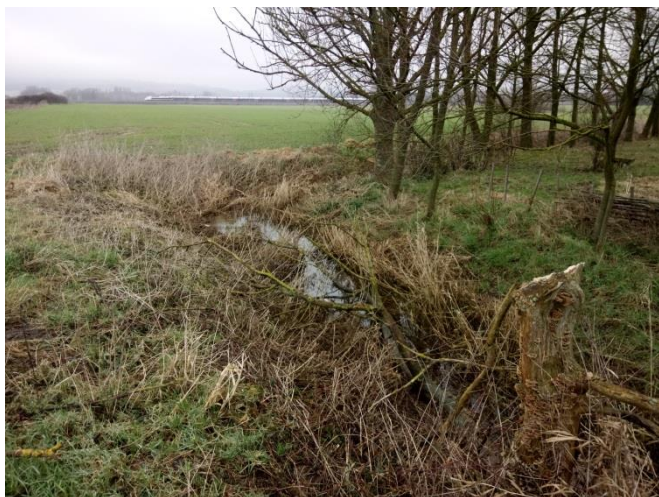
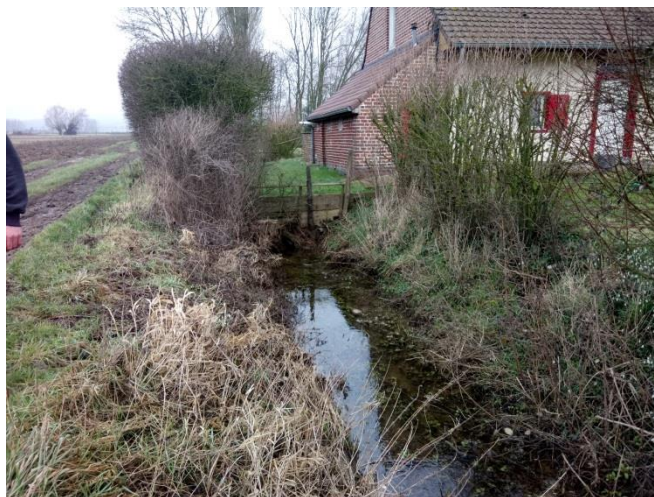
5 – A l'amont, une habitation isolée est réputée sensible aux inondations. Le fossé est ici en mauvais état, la présence d'une végétation arborée est à l'origine de la formation de nombreux embâcles. La pente du fossé reste toutefois prononcée sur l'ensemble du linéaire. Par ailleurs, le tronçon longeant la maison est busé sur une dizaine de mètres en buses Ø800.
