SOMMAIRE

| 4. DIAGNOSTIC APPROFONDI DES COURS D'EAU | 23 |

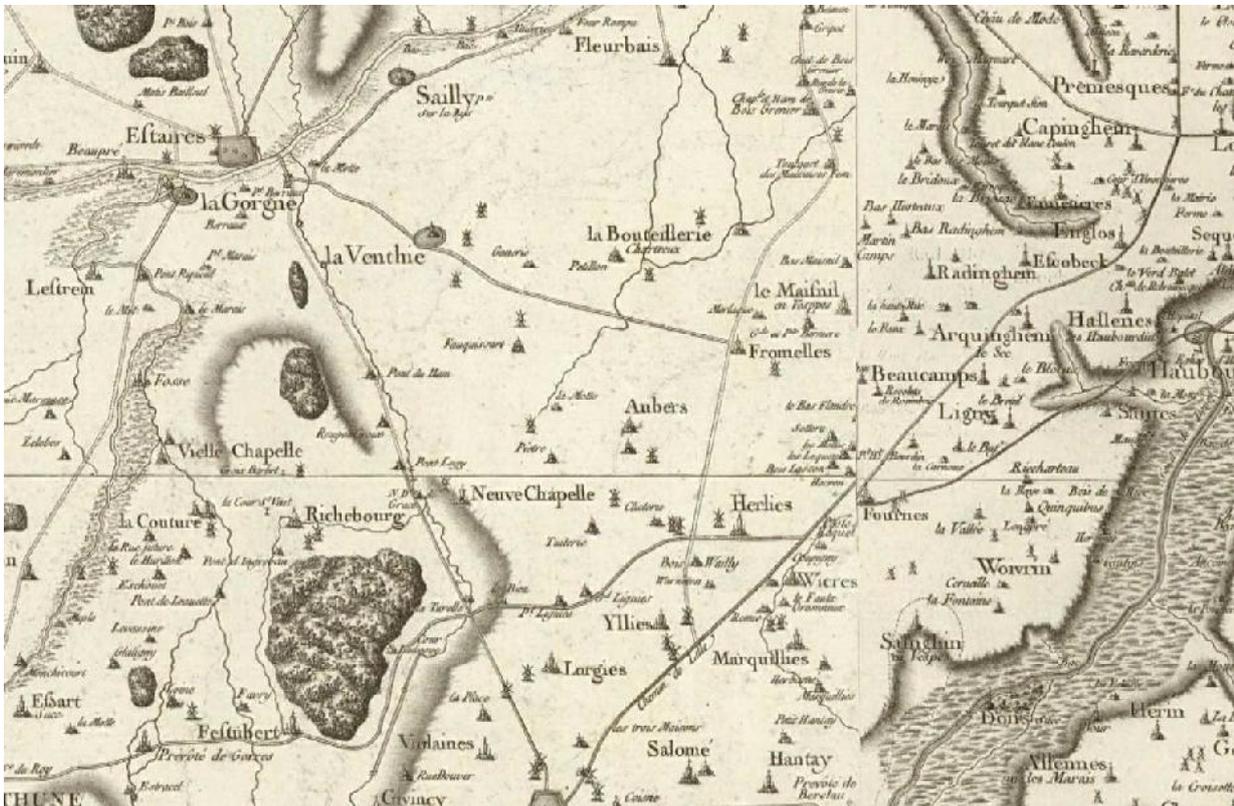
Figure 3 : Carte de Cassini datée du XVIII^{ème} siècle

Au XVIII^{ième} siècle, la présence d'un réseau dense de drainage n'est pas localisée. Un cours d'eau longe la voie de circulation entre la Bassée et la Gorgue à la place actuelle du Grand Courant. Un autre prend sa source à proximité de Neuve-Chapelle. Cette carte illustre la création récente de ces réseaux de « courant » qui ne sont pas, pour la plupart d'entre eux, d'origine naturelle.

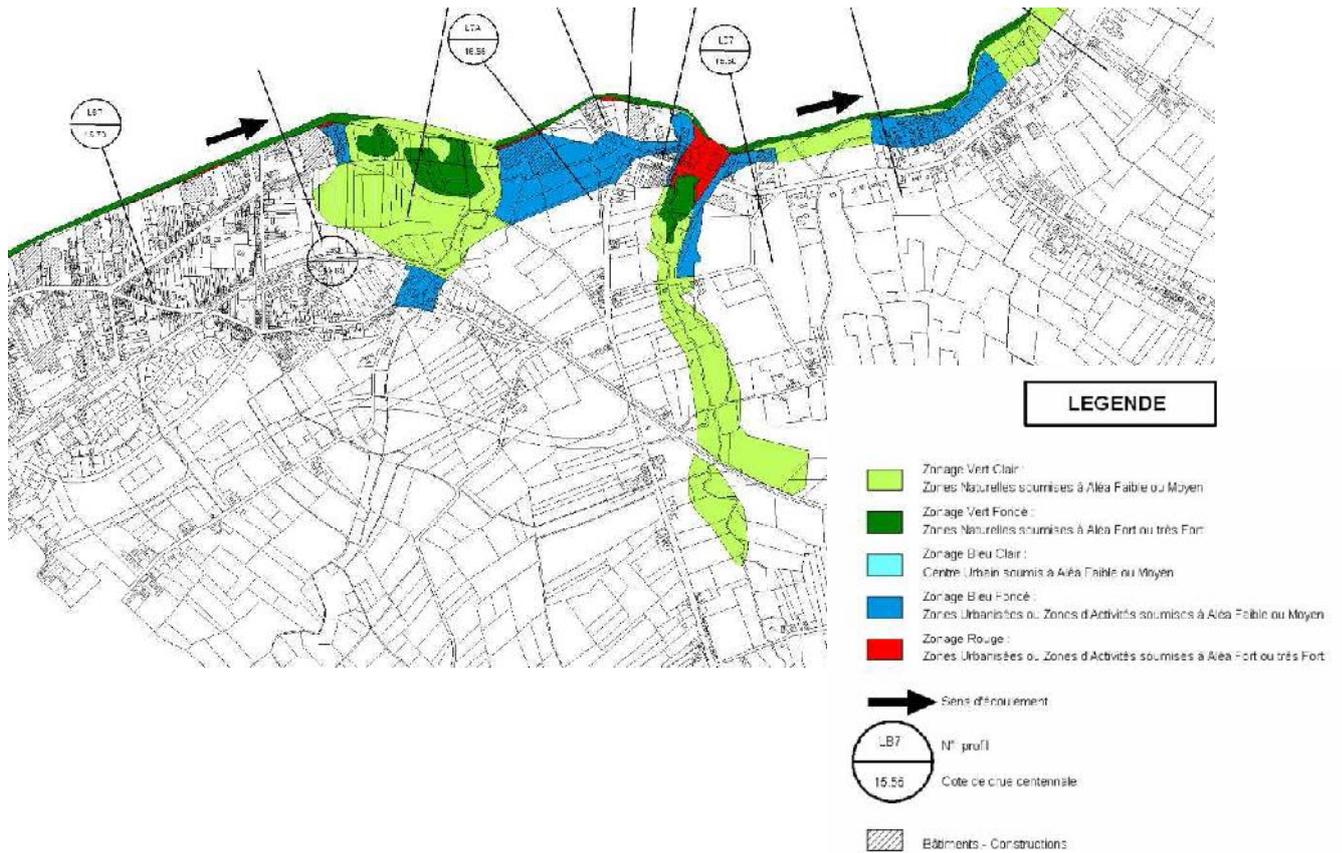
Figure 7 : Zonage réglementaire du PPRI de la Lys aval sur la commune de La Gorgue

La commune de La Gorgue est la seule concernée par le PPRI Lys aval. Les zonages Vert clair, Vert foncé, Bleu foncé et Rouge sont présent sur ce territoire. Ils se localisent à la confluence du courant du Frênelet et de la Lys. La remontée des eaux en provenance de la Lys est localisée au niveau du lit du Frênelet jusqu'en amont immédiat du passage sous la voie ferrée qui constitue une digue efficace contre les crues.

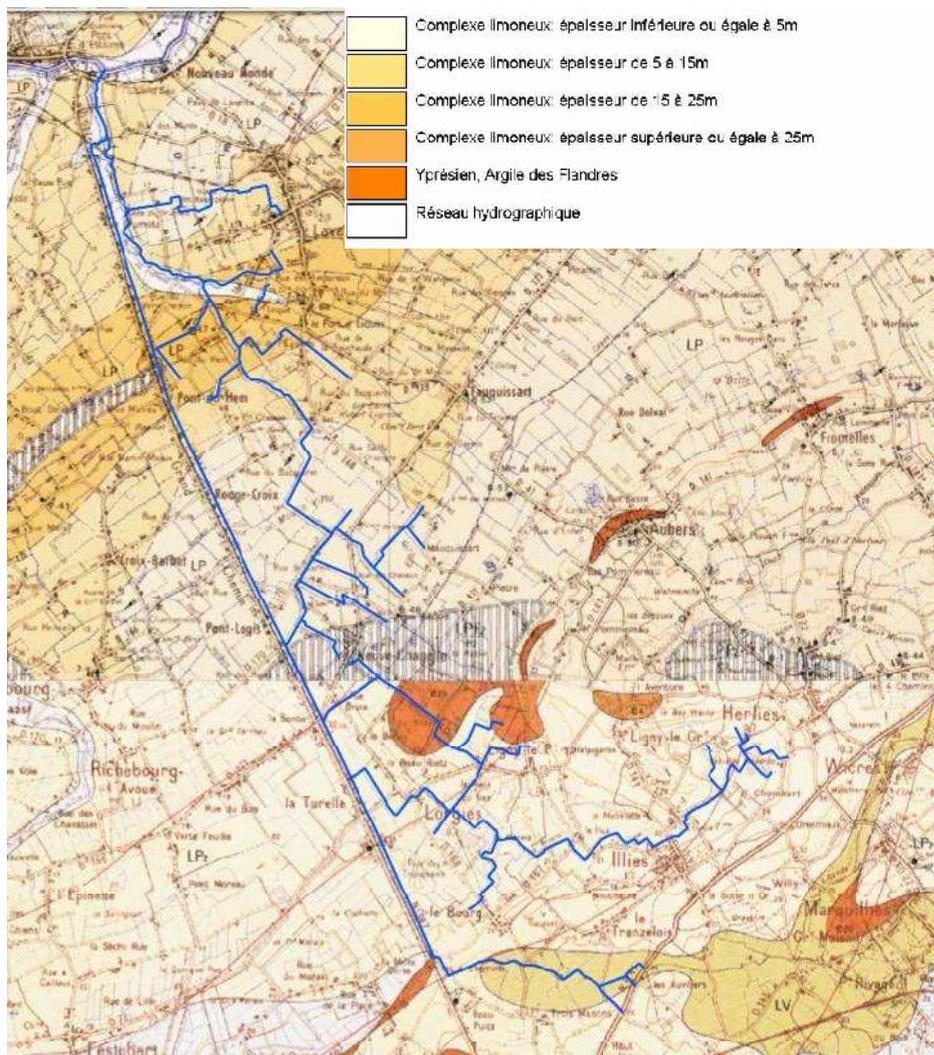
Figure 8 : Extrait de la carte géologique au 1:50 000^{ième} (source BRGM)

La zone d'étude présente des affleurements très développés d'alluvions quaternaires recouvrant une formation tertiaire (Yprésien). Ces alluvions quaternaires sont d'épaisseur variable allant de moins de 5 mètres à plus de 25 mètres d'épaisseur au niveau de la commune de Laventie.

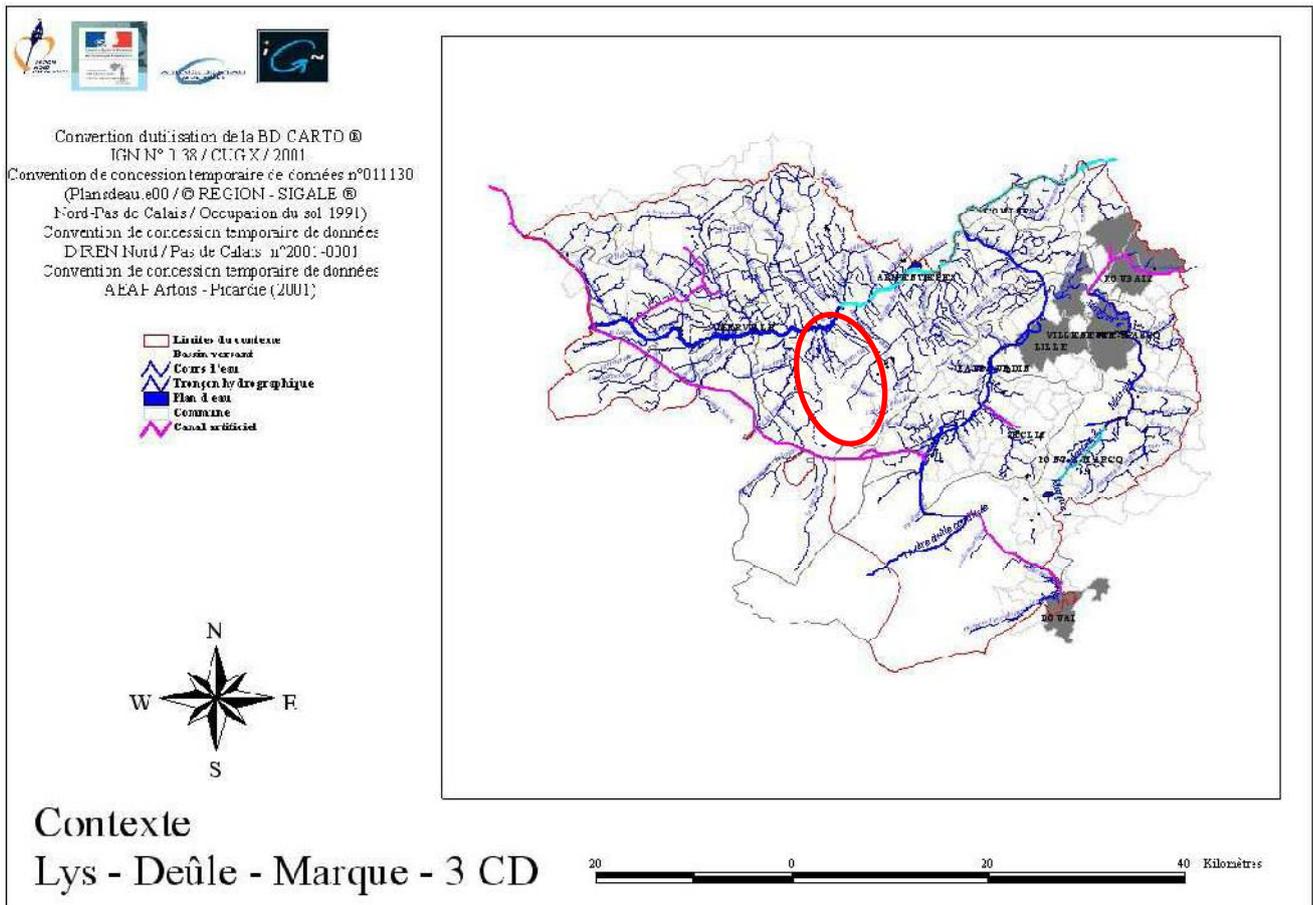
Figure 11 : Contexte piscicole issu du PDPG59 et localisation de la zone d'étude

Ce contexte se compose en premier lieu de la Lys canalisée, la Deûle et la Marque ainsi que l'ensemble de leurs affluents. Un ensemble de canaux artificiels compose aussi ce contexte.

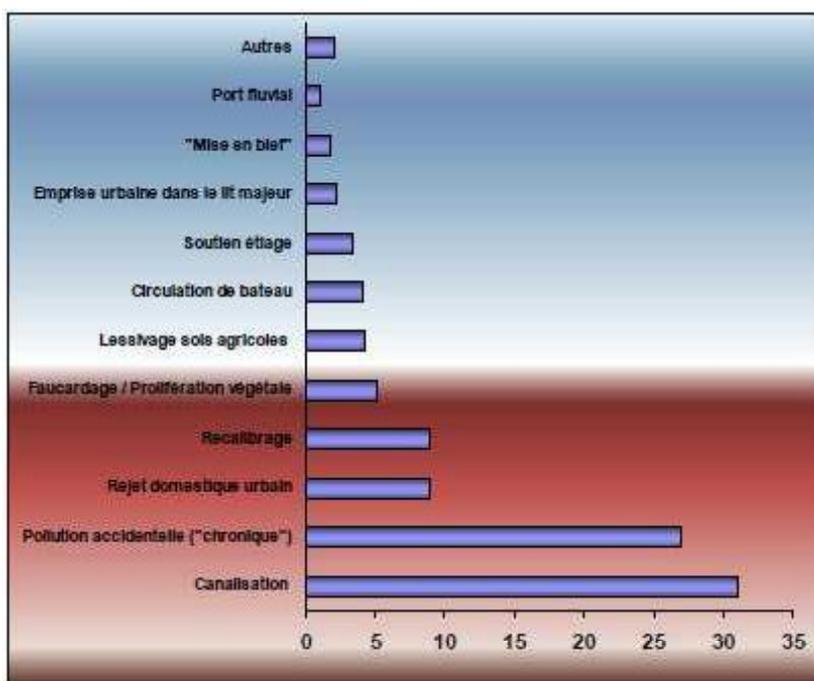
Figure 12 : Impact négatif des facteurs de perturbation sur la capacité d'accueil du Brochet issu du PDPG59

Les six plus importants facteurs de perturbation sont rencontrés sur la zone d'étude.

- la restauration de frayères à Brochet par la restauration de zones humides,
- rétablir la libre circulation piscicole en aménageant les différentes écluses infranchissables,
- **l'amélioration de la qualité de l'eau par la collectivité qui doit être mise en place avant toute autre action,**
- la restauration des habitats piscicoles en diversifiant les faciès d'écoulement, en reconstituant une ripisylve,
- la limitation de transfert d'éléments nutritifs par la mise en place de bandes enherbées.

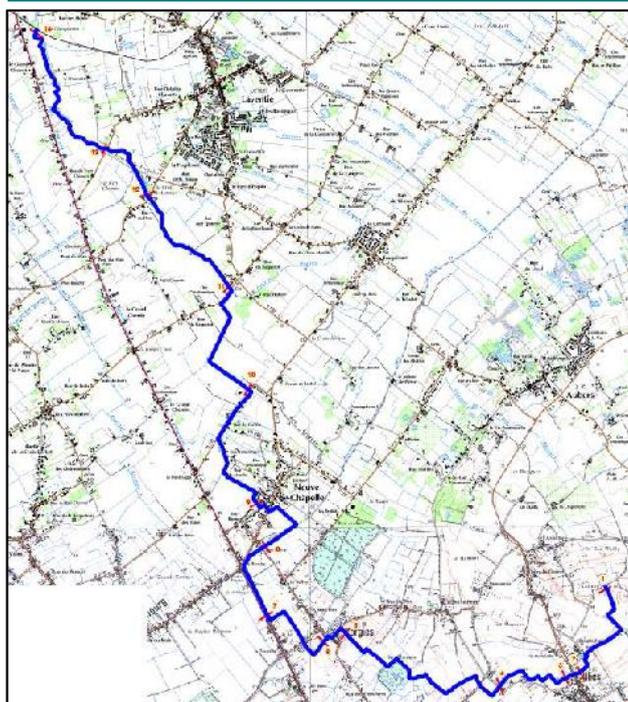
Figure 14 : Réseau de mesures et résultats d'analyses des sédiments en février 2008

Sur les 14 points de prélèvements situés d'amont en aval du courant du frênelet, seul le point 3 présente un paramètre dépassant le seuil S1. Il s'agit du Zinc dont la concentration atteint 494 mg/kg de matière sèche.

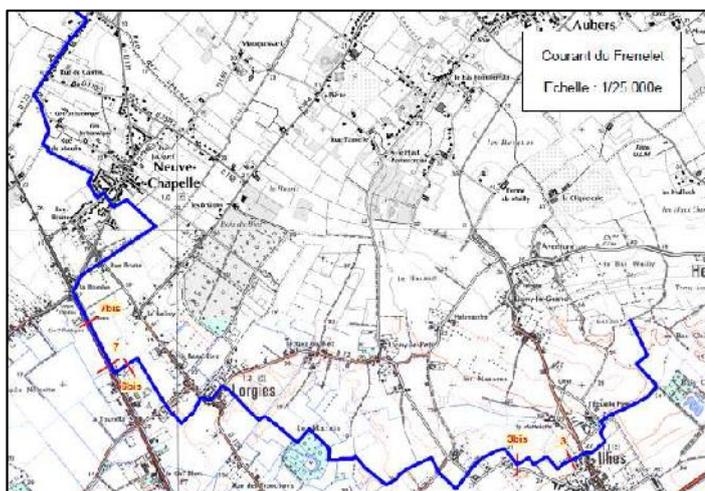
Figure 15 : Réseau de mesures et résultats d'analyses des sédiments en juin 2008

Le dépassement du taux de Zinc est encore constaté au niveau du point 3 sur la commune d'Illies. Le point 7 présente également une concentration en HAP totaux supérieure au seuil S1.

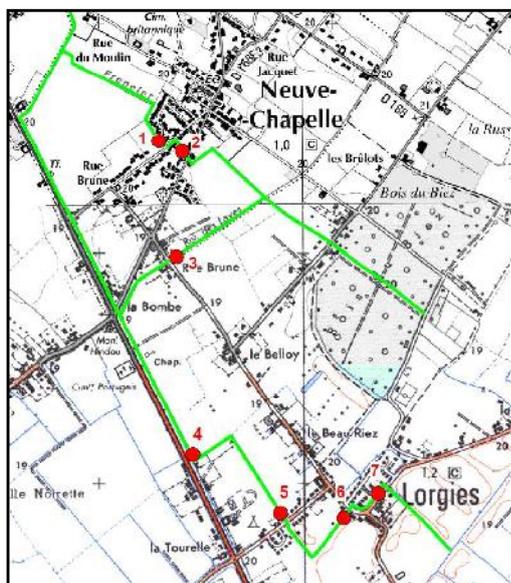
Plusieurs prélèvements dépassent le niveau S1, et pour plusieurs paramètres :

- le prélèvement 2 avec un dépassement du taux de Plomb, de Zinc et des HAP totaux,
- le prélèvement 5 avec un dépassement du taux de Zinc,
- le prélèvement 6 avec un dépassement du taux de Cadmium, de Cuivre et de Zinc,
- le prélèvement 7 avec un dépassement du taux de Zinc.

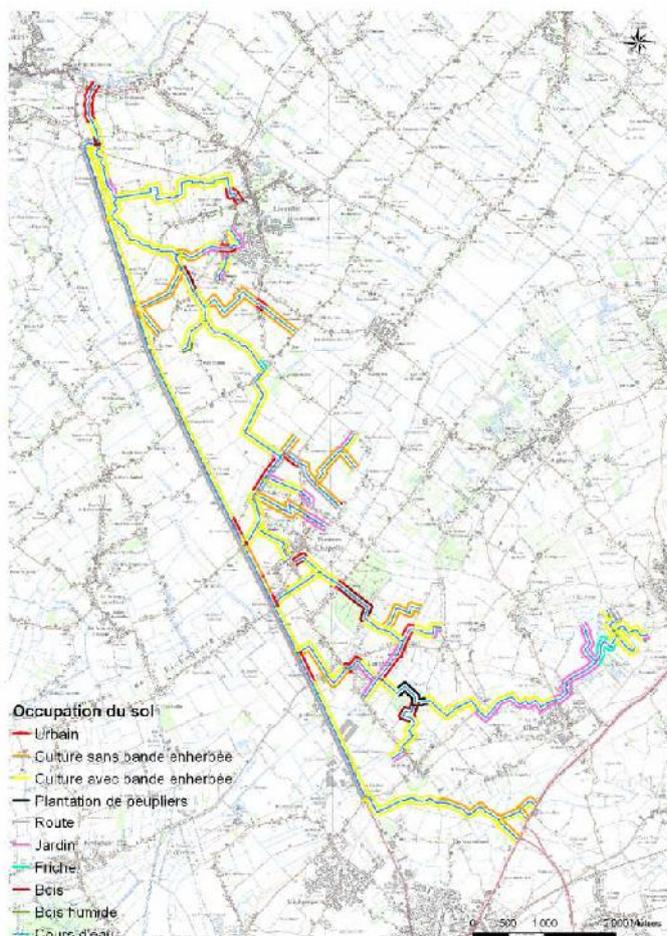
Les berges sont majoritairement exploitées par agriculture intensive : 53% du linéaire de secteurs en rive gauche, et 77% en rive droite sont occupés par des cultures.

Les bandes enherbées n'y sont pas systématiquement présentes : 14% du linéaire en rive gauche et 19% en rive droite en sont dépourvus. Devenues obligatoires, elles permettent de limiter le transfert d'éléments nutritifs issus des engrais et de les assimiler, limitant ainsi l'eutrophisation des milieux. Elles permettent également de limiter le transfert et de dégrader en partie les produits phytosanitaires, et de retenir les particules fines lessivées, limitant le colmatage du fond du lit mineur.

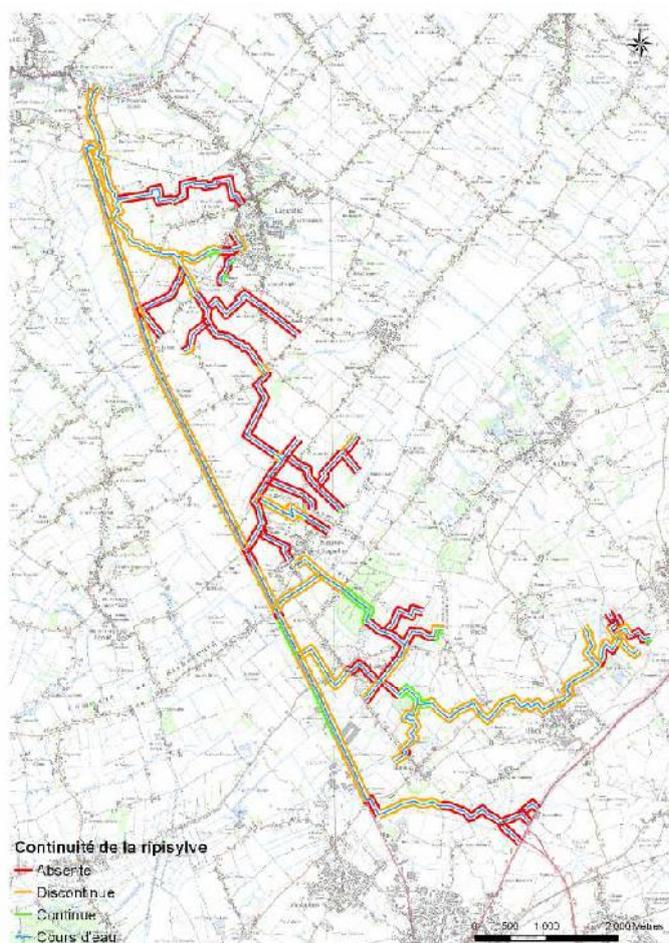
Figure 18 : Continuité de la ripisylve présente en berges

La figure ci-contre illustre l'absence ou la discontinuité de la ripisylve sur la quasi-totalité du territoire étudié.

Elle est totalement absente sur 44% du territoire en rive gauche et 45% en rive droite.

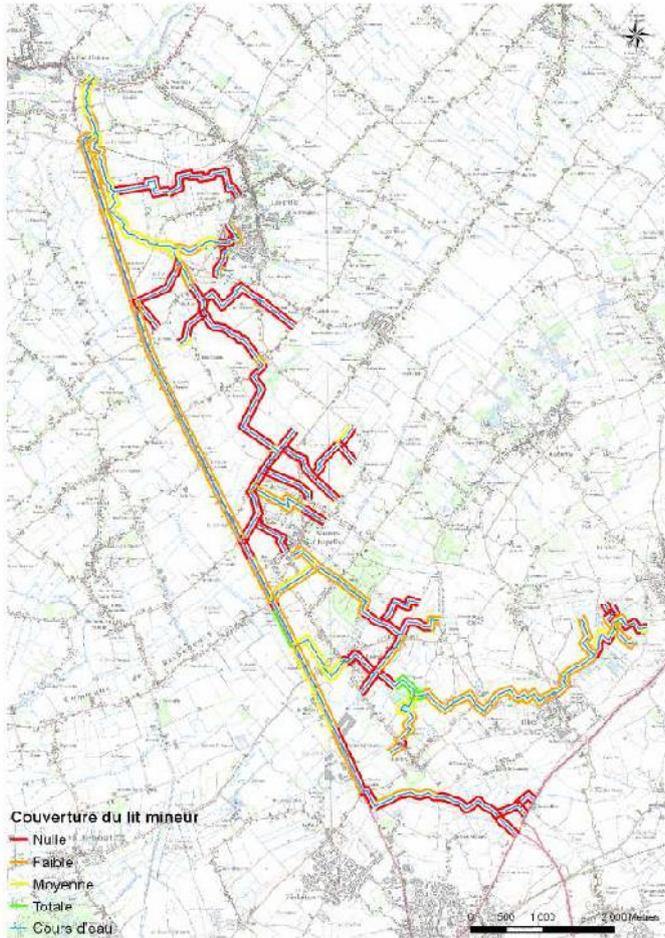
Figure 19 : Couverture du lit mineur par la ripisylve

Conséquence de l'absence de ripisylve, la couverture du lit mineur, susceptible de limiter le développement excessif de végétaux aquatiques dans un contexte d'eutrophisation importante des eaux, est très faible. Seul 7% du linéaire de la zone d'étude est totalement ombragé.

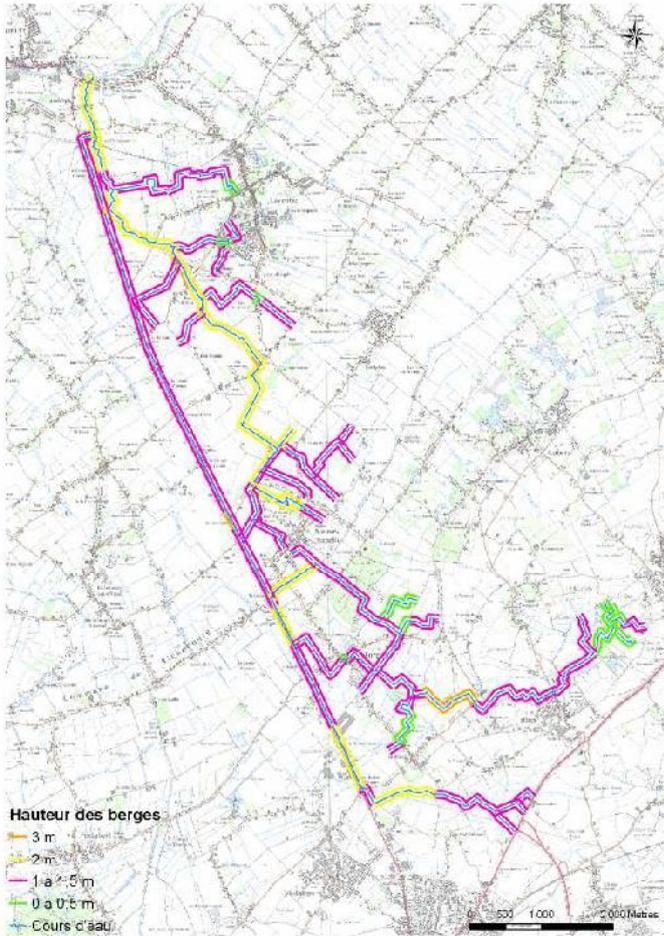
Figure 24 : Hauteur des berges

Les berges présentent une hauteur relativement constante, autour de 1 à 1,5 mètres. Le plaquage béton généralisé sur le secteur d'étude empêche tout phénomène d'incision de lit source de hauteur de berges importantes.

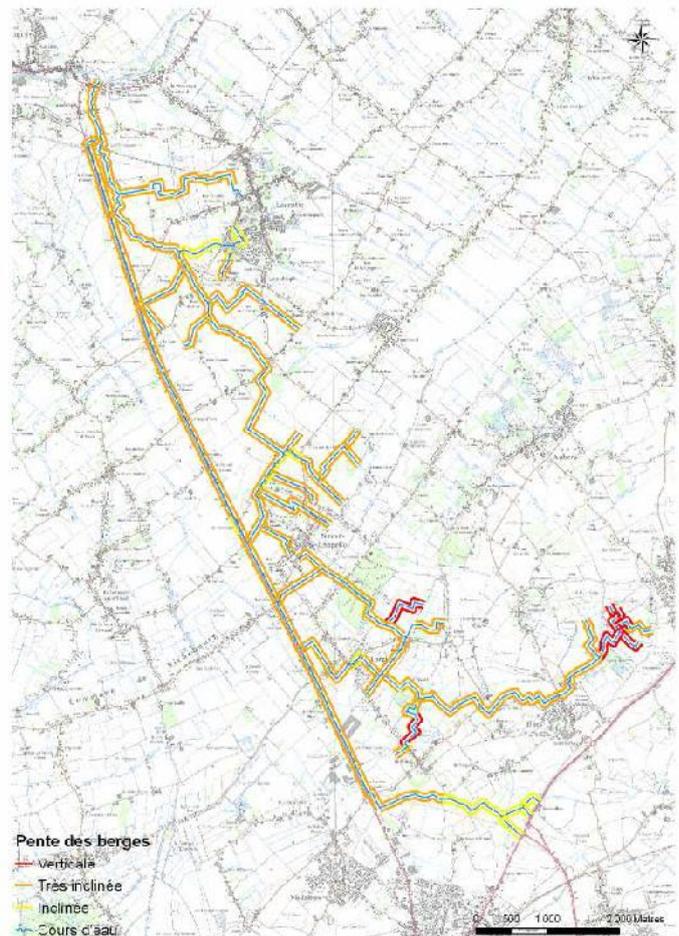
Figure 25 : Pente des berges

La pente des berges est dans la majorité des secteurs très inclinée. Ceci est également à mettre en lien avec le plaquage béton du lit et des berges sur une hauteur d'un mètre minimum. Certains secteurs présentent une pente de berge proche de la verticale, très défavorable pour la colonisation par la faune et la flore de ce compartiment.

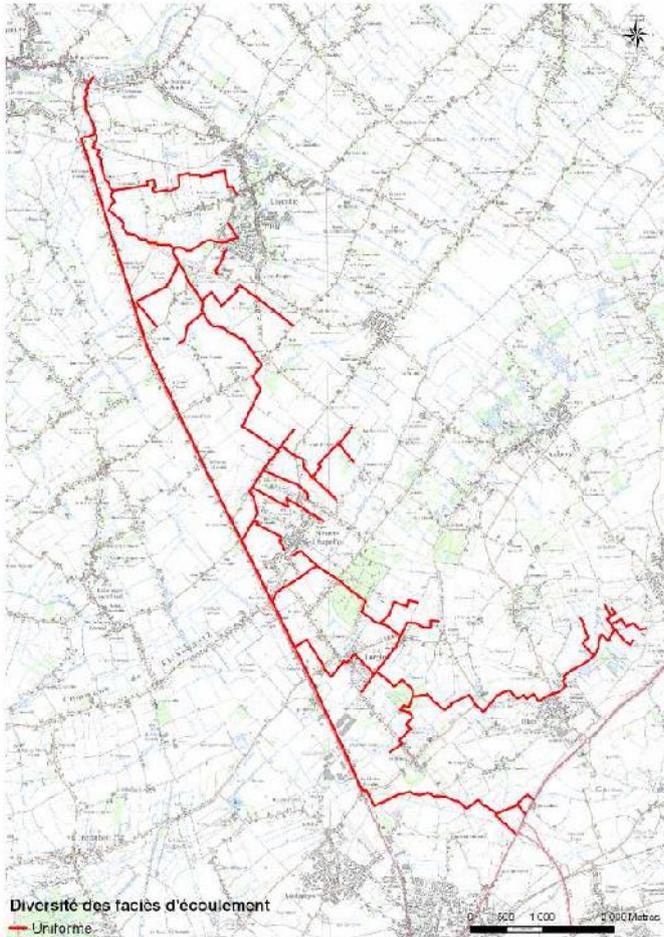
Figure 28 : Diversité des faciès d'écoulement

En lien avec la dynamique des cours d'eau et leurs aménagements réalisés sur la zone d'étude, aucune diversité d'écoulement n'a été constatée lors de la phase de reconnaissance du terrain. Ce sont uniquement des écoulements lents qui furent perçus, et de longs secteurs comme sur le Grand courant n'était plus en eau lors de la prospection. Aucun brassage des eaux par quelques zones de courant n'est observé, ce qui entraîne une stagnation fréquente des eaux. Marquées de plus par une forte altération chimique due au manque d'assainissement, les eaux ne présentent que peu d'attrait pour la vie aquatique.

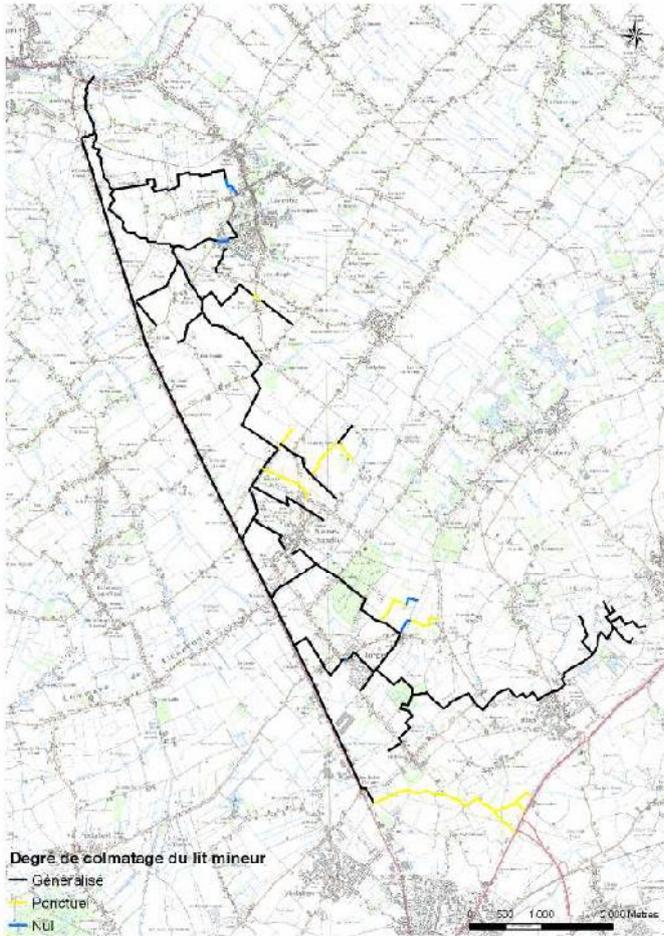
Figure 30 : Degré de colmatage du lit mineur

Le colmatage sur la zone d'étude est important du fait de la faible dynamique des débits permettant une sédimentation par décantation d'une part, d'autre part de l'apport conséquent de particules organiques (issues du rejet direct d'eaux usées) et minérales (issues du lessivage des terres agricoles, en l'absence régulière de bandes enherbées).

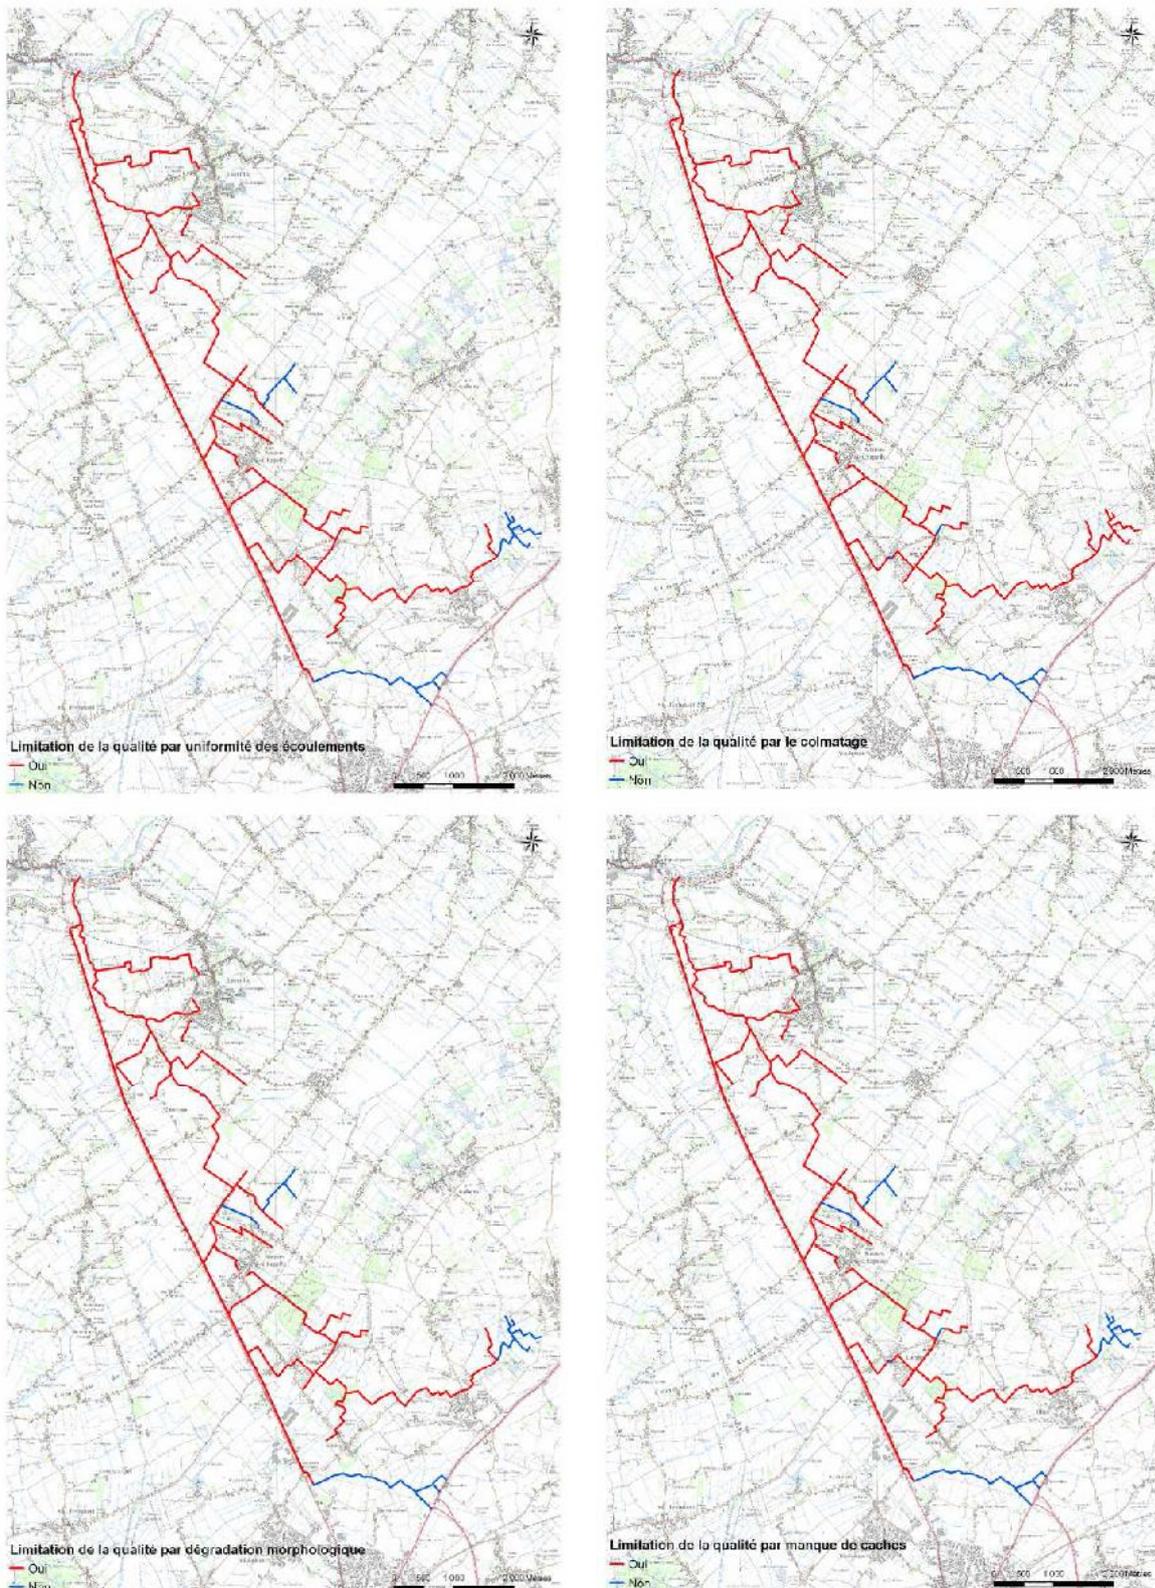
Figure 32 : Facteurs impactant la qualité des habitats aquatiques

La qualité des habitats aquatiques est évaluée principalement pour les poissons, considérés comme de bons intégrateurs des différents paramètres du milieu par leur position au sommet de la chaîne alimentaire aquatique. Les facteurs limitant la qualité des habitats piscicoles recensés sont le colmatage, le manque de cache, la dégradation morphologique, l'uniformité des écoulements

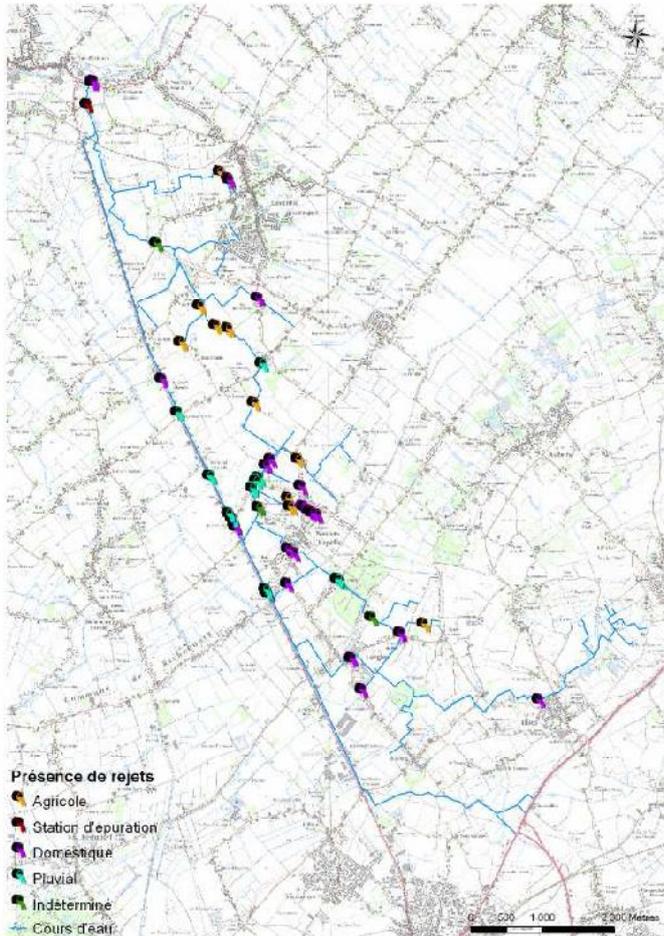
De nombreux rejets furent localisés sur la zone d'étude. Ils sont de plusieurs types et impactent plus ou moins fortement la qualité chimique des cours d'eau :

- des rejets issus du drainage des terres agricoles ; les eaux en provenance de ces réseaux présentent des teneurs importantes en éléments nutritifs et en produits phytosanitaires,
- des rejets d'eaux pluviales vecteurs de polluants tels que les hydrocarbures, suite au lessivage des surfaces urbanisées (réseau routier, parking),
- des rejets d'eaux domestiques sans traitement, entraînant un fort impact sur la qualité chimique de l'eau.

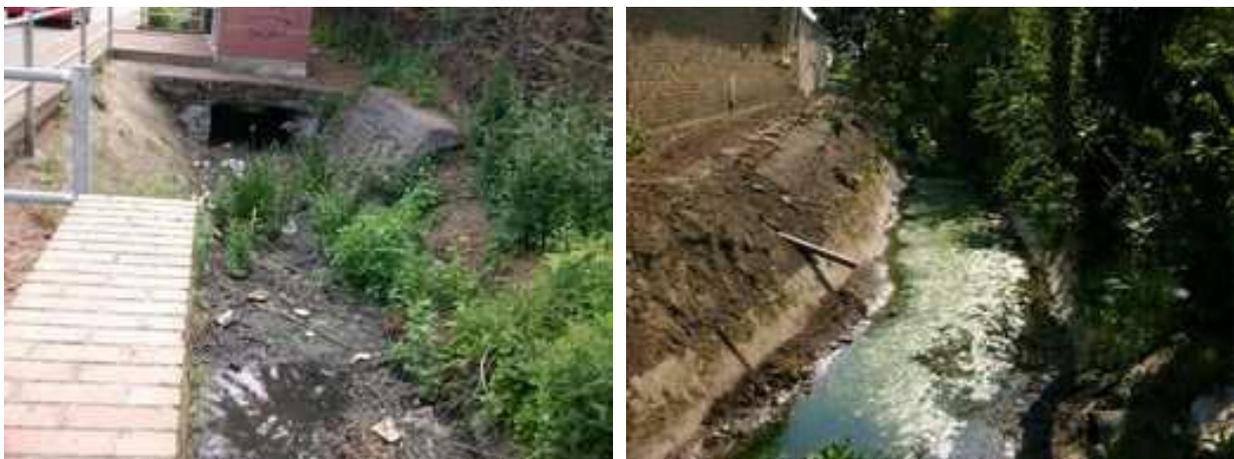
Figure 34 : Qualité chimique de l'eau visiblement altérée

La qualité chimique de l'eau sur ce secteur est très préoccupante. L'absence de systèmes d'assainissement et le rejet direct des eaux usées de nombreux foyers au sein des cours d'eau conduit à un milieu incapable d'accueillir une vie aquatique quelconque. Un cours d'eau qui serait « en état de fonctionnement » pourrait digérer une partie de cette pollution, cependant, au vu des charges polluantes et de l'artificialisation du lit par le plaquage béton généralisé, tout processus d'autoépuration semble impossible pour limiter cette altération.

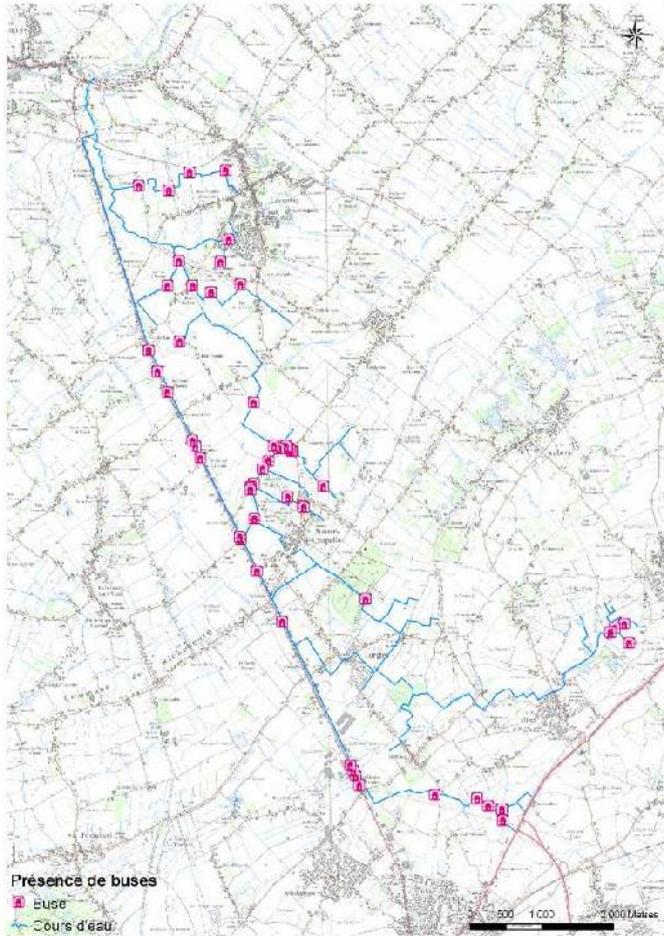
La présence de buses a été relevée. Les buses en cours d'eau « naturel » peuvent avoir un impact sur la continuité écologique en étant, selon le placement, des obstacles infranchissables pour la faune aquatique et sur l'hydromorphologie, en artificialisant ponctuellement le lit mineur.

L'impact sur le milieu aquatique présent est cependant faible de par l'absence de vie aquatique et l'artificialisation généralisée des cours d'eau concernés.
