Plan de gestion écologique
du courant du Frênelet et ses affluents
Etat des lieux

Conception et réalisation ASCONIT Consultants septembre 2010

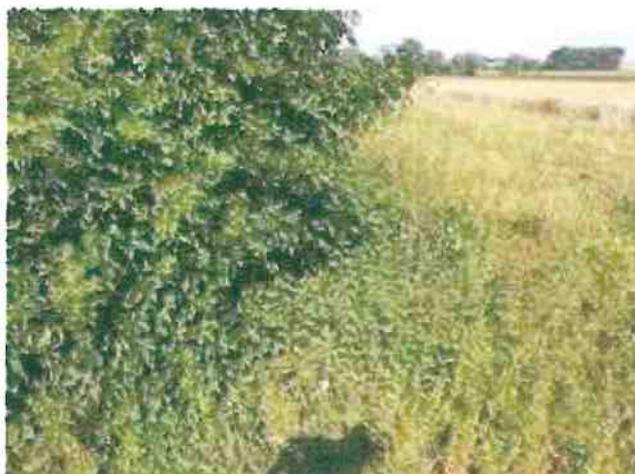
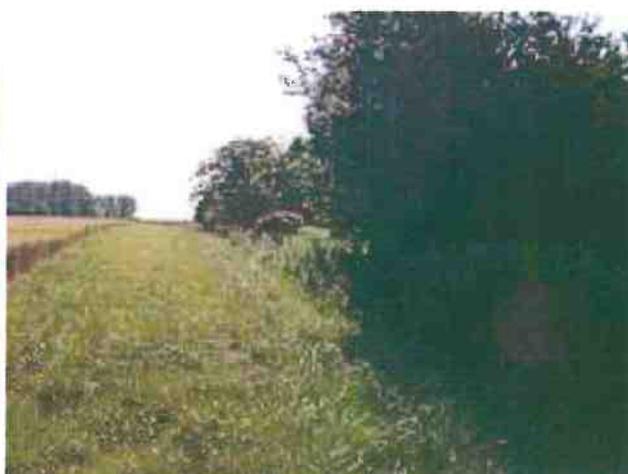
Lame d'eau à l'étiage Absente
Faciès du lit Plat lent
Diversité des faciès Uniforme
Sinuosité Rectiligne
Granulométrie dominante Vase
Nature du colmatage Matières organiques
Degré de colmatage Généralisé
Atterrissements
Type de végétation Hélophytes
% de recouvrement 10%-25%

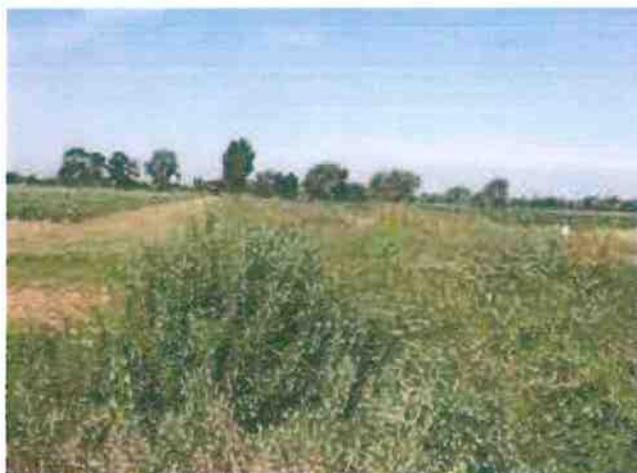
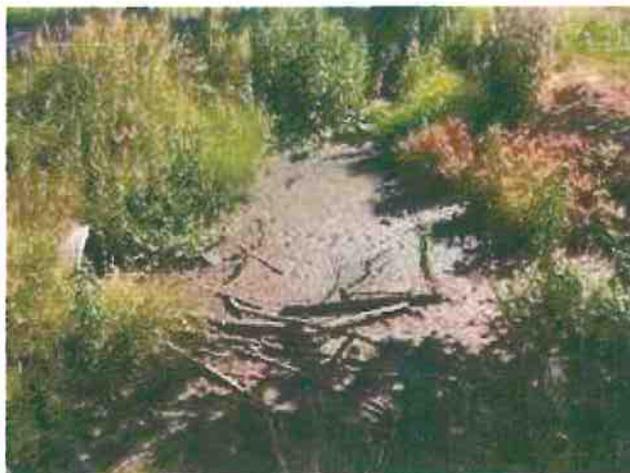
Lame d'eau à l'étiage	Absente
Faciès du lit	Plat lent
Diversité des faciès	Uniforme
Sinuosité	Rectiligne
Granulométrie dominante	Vase
Nature du colmatage	Matières organiques
Degré de colmatage	Généralisé
Atterrissements	
Type de végétation	Hélophytes
% de recouvrement	<10%
Rejets visibles

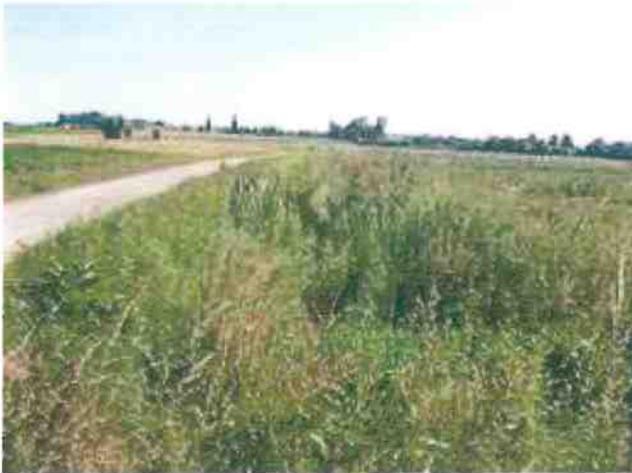
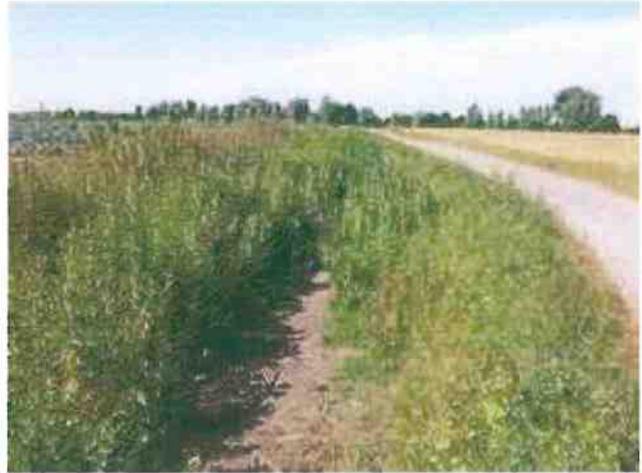
Lame d'eau à l'étiage Absente
Faciès du lit Plat lent
Diversité des faciès Uniforme
Sinuosité Rectiligne
Granulométrie dominante Vase
Nature du colmatage Matières organiques
Degré de colmatage Généralisé
Atterrissements
Type de végétation Hélophytes
% de recouvrement >50%

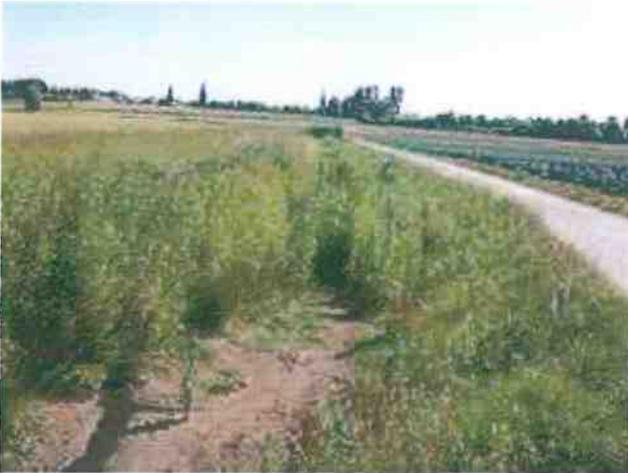
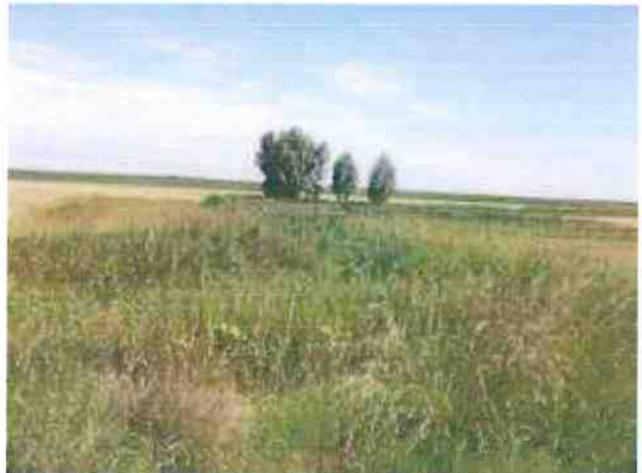
Lame d'eau à l'étiage Absente
Faciès du lit Plat lent
Diversité des faciès Uniforme
Sinuosité Rectiligne
Granulométrie dominante Vase
Nature du colmatage Matières organiques
Degré de colmatage Généralisé
Atterrissements
Type de végétation Hélophytes
% de recouvrement >50%

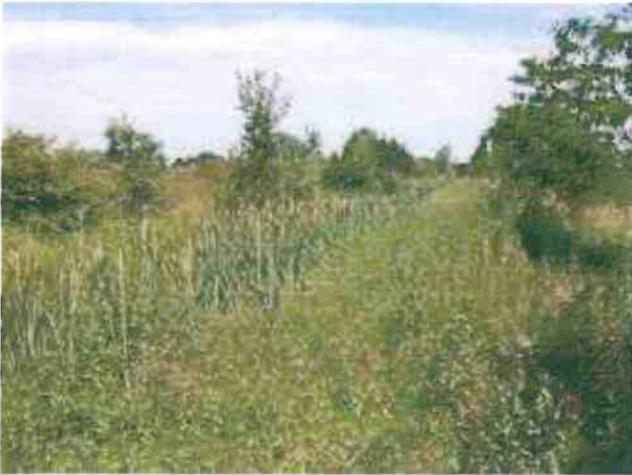
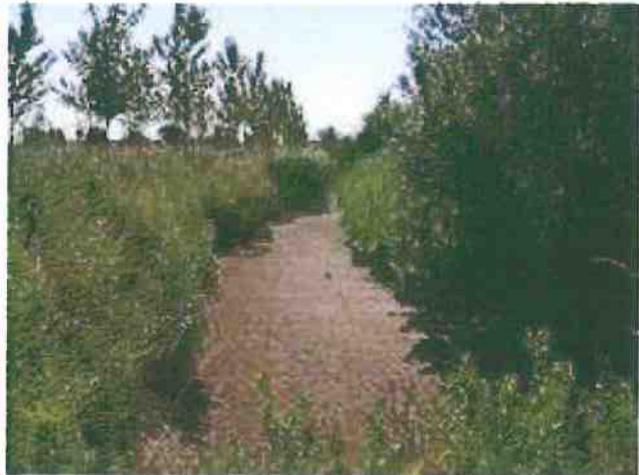
Largeur du lit mineur 1.5 m
Lame d'eau à l'étiage Absente
Faciès du lit Plat lent
Diversité des faciès Uniforme
Sinuosité Rectiligne
Granulométrie dominante Vase
Nature du colmatage Matières organiques
Degré de colmatage Généralisé
Atterrissements
Type de végétation Hélophytes
% de recouvrement > 50%

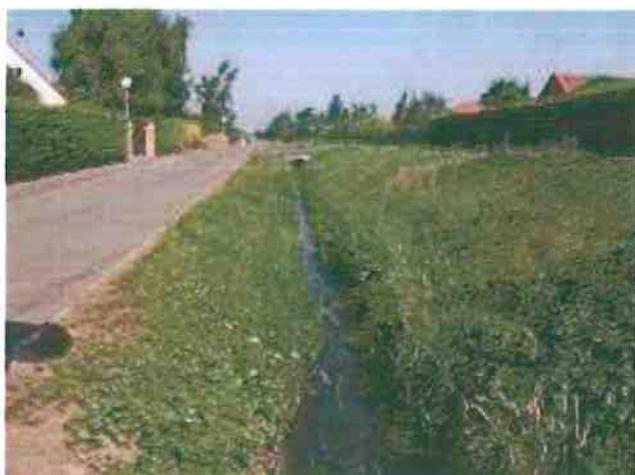
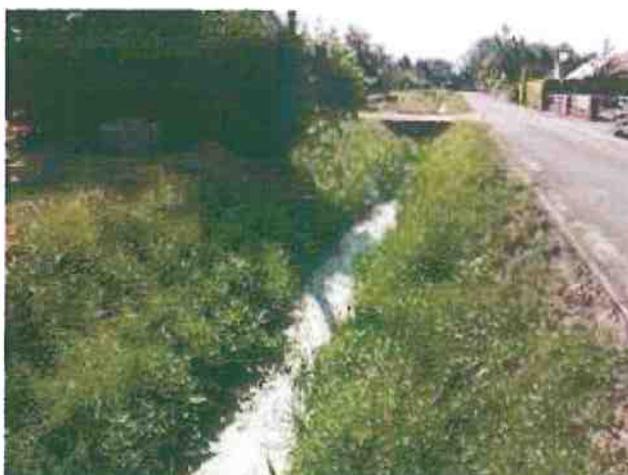
Lame d'eau à l'étiage Diffuse
Faciès du lit Plat lent
Diversité des faciès Uniforme
Sinuosité Rectiligne
Granulométrie dominante Vase
Nature du colmatage Matières organiques
Degré de colmatage Généralisé
Atterrissements
Type de végétation Hélophytes
% de recouvrement 10%-25%
Rejets visibles Domestique

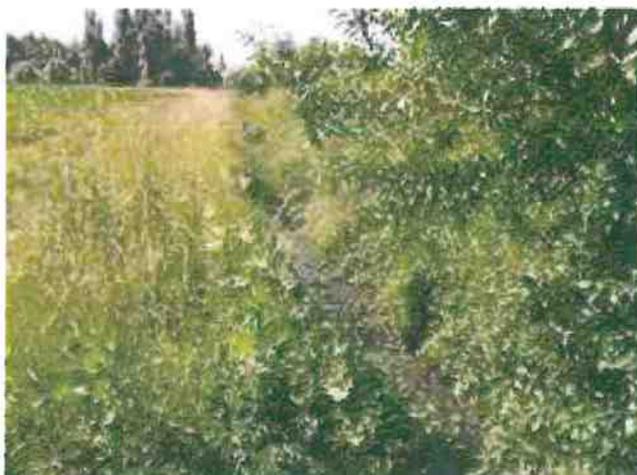
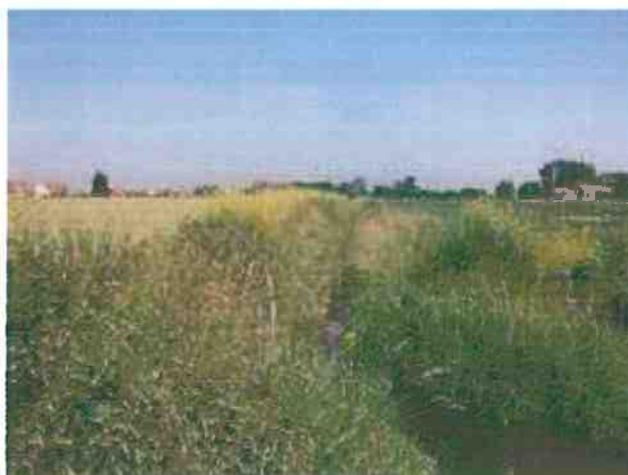
Largeur du lit mineur	0.5 m
Lame d'eau à l'étiage	Diffuse
Facès du lit	Plat lent
Diversité des faciès	Uniforme
Sinuosité	Rectiligne
Granulométrie dominante	Vase
Nature du colmatage	Matières organiques
Degré de colmatage	Généralisé
Atterrissements	
Type de végétation	Hélophytes
% de recouvrement	10%-25%
Rejets visibles	Domestique
<input checked="" type="checkbox"/> Recalibrage / curage	<input checked="" type="checkbox"/> Rectification

Éléments limitant la capacité d'accueil du cours d'eau:			
Colmatage :	<input checked="" type="checkbox"/>	Uniformité des faciès :	<input checked="" type="checkbox"/>
Dégradation morphologique :	<input checked="" type="checkbox"/>	Manque d'eau :	<input checked="" type="checkbox"/>
Défaut de ripisylve, caches :	<input checked="" type="checkbox"/>	Cours d'eau visiblement pollué :	<input checked="" type="checkbox"/>

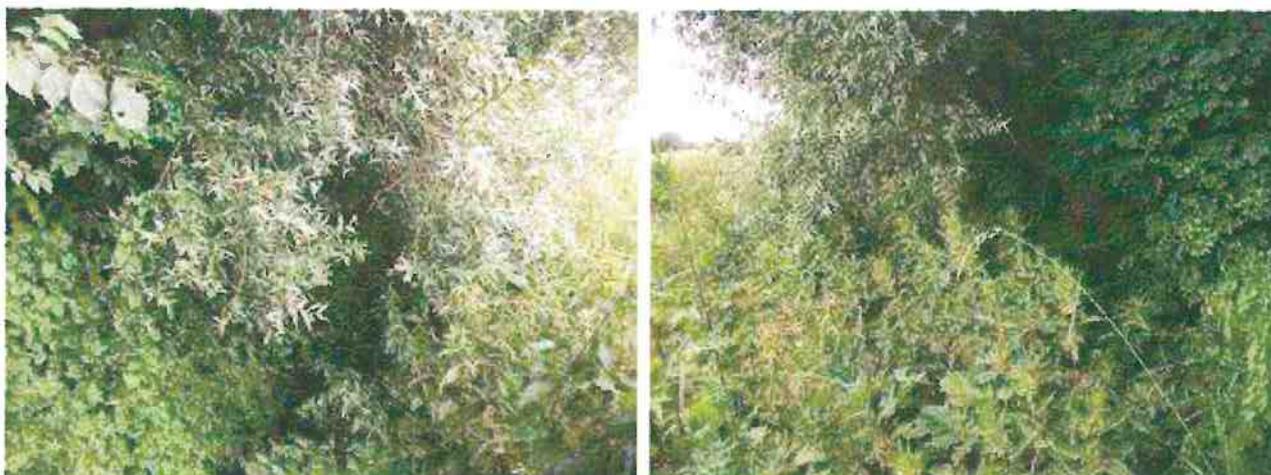
Lame d'eau à l'étiage Absente
Faciès du lit Plat lent
Diversité des faciès Uniforme
Sinuosité Rectiligne
Granulométrie dominante Vase
Nature du colmatage Matières organiques
Degré de colmatage Généralisé
Atterrissements
Type de végétation
% de recouvrement
Rejets visibles

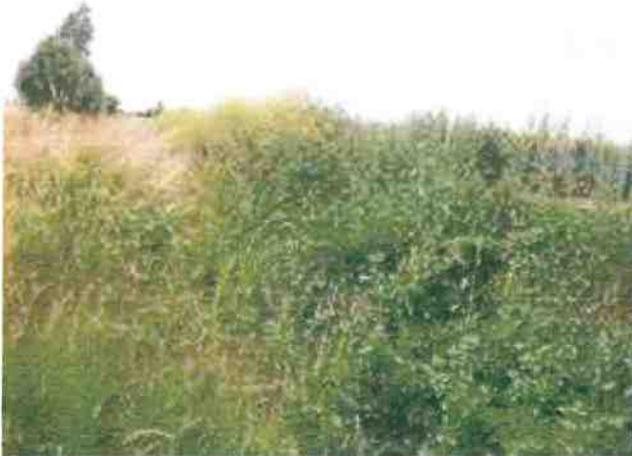
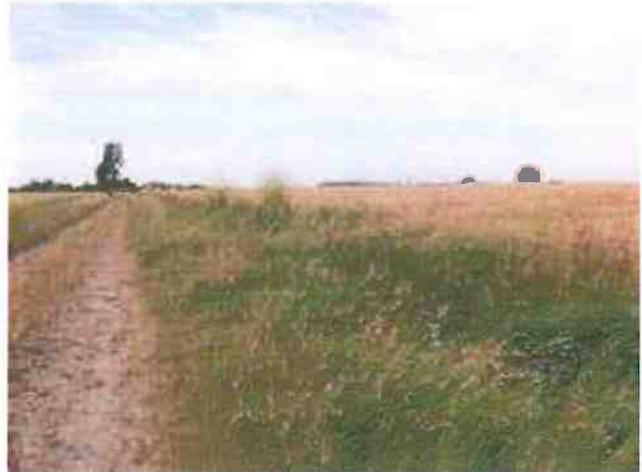
Largeur du lit mineur 1 m
Lame d'eau à l'étiage Absente
Faciès du lit Plat lent
Diversité des faciès Uniforme
Sinuosité Rectiligne
Granulométrie dominante Vase
Nature du colmatage Matières organiques
Degré de colmatage Généralisé
Atterrissements
Type de végétation Hélophytes
% de recouvrement <10%

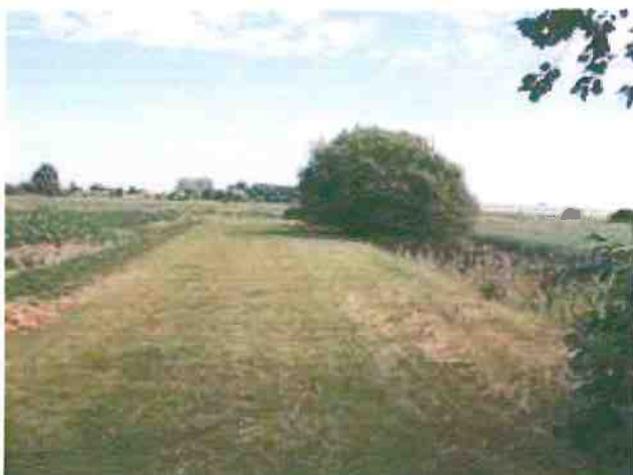
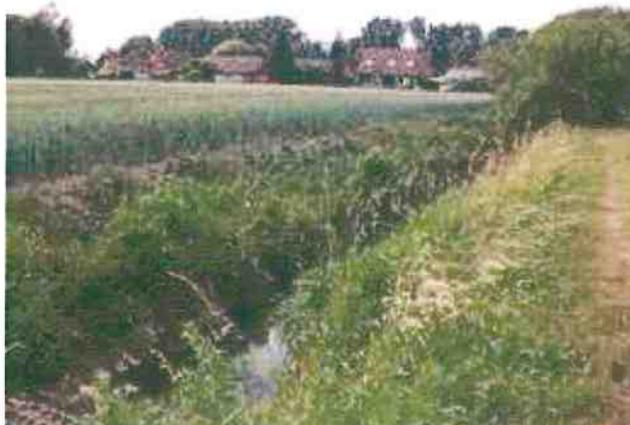
SECTEUR : CNI_09 1106 ml Prospecté le 29/06/2010 Auteur MSC Cours d'eau Courant de la Nieppe

Lame d'eau à l'étiage	Absente
Faciès du lit	Plat lent
Diversité des faciès	Uniforme
Sinuosité	Rectiligne
Granulométrie dominante	Vase
Nature du colmatage	Matières organiques
Degré de colmatage	Généralisé
Atterrissements	
Type de végétation	
% de recouvrement	
Rejets visibles

Colmatage : Uniformité des faciès : Dégradation morphologique :
Manque d'eau : Défaut de ripisylve, caches : Cours d'eau visiblement pollué :

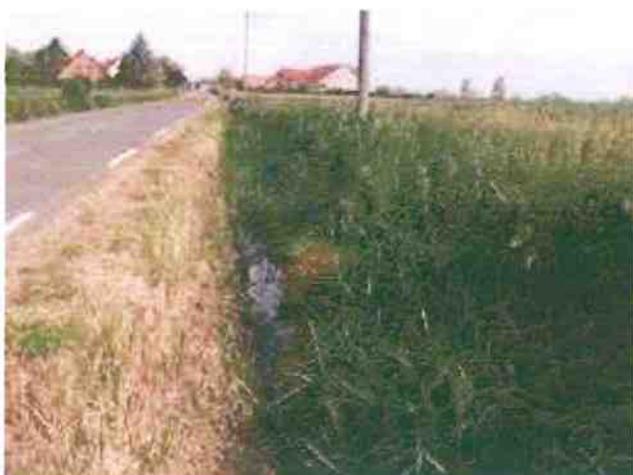
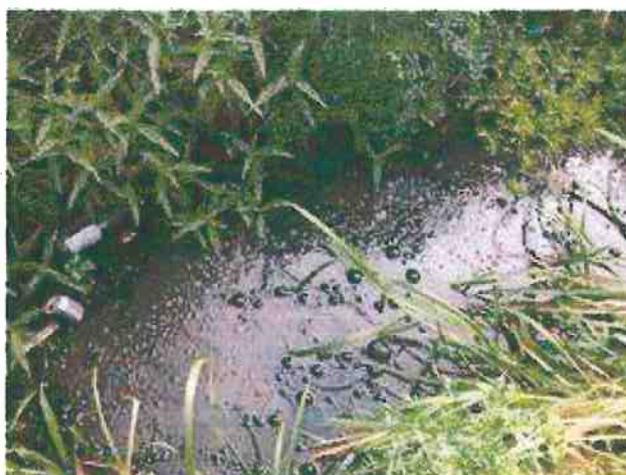
SECTEUR : CTR_02 71 ml Prospecté le 30/06/2010 Auteur MSC Cours d'eau Courant des tronçants

Lame d'eau à l'étiage	Localisée
Faciès du lit	Plat lent
Diversité des faciès	Uniforme
Sinuosité	Rectiligne
Granulométrie dominante	Vase
Nature du colmatage	Matières organiques
Degré de colmatage	Généralisé
Atterrissements	
Type de végétation	Hélophytes
% de recouvrement	<10%
Rejets visibles

Colmatage : Uniformité des faciès : Dégradation morphologique :
Manque d'eau : Défaut de ripisylve, caches : Cours d'eau visiblement pollué

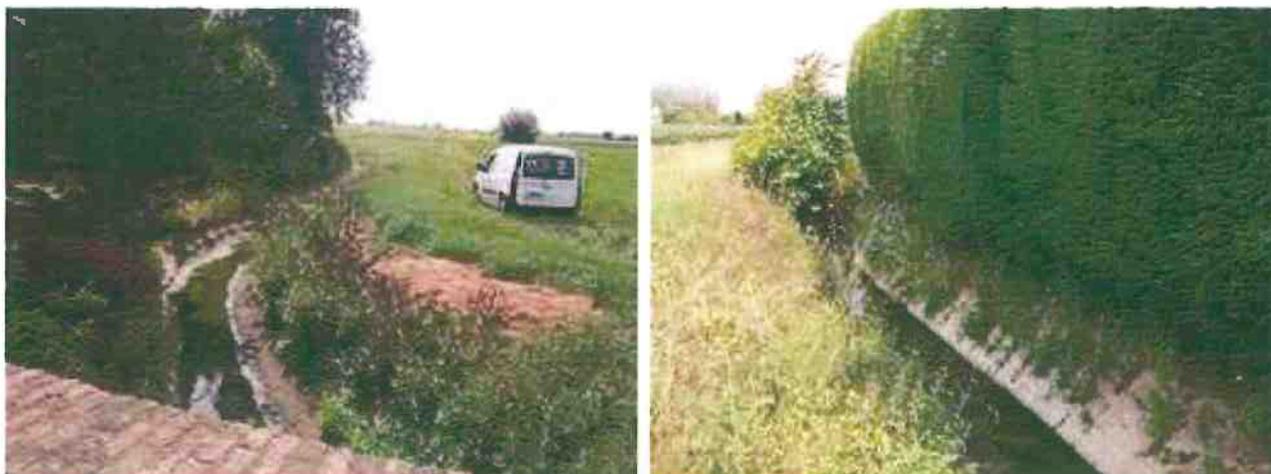
Courant du frênelet

Lame d'eau à l'étiage	Localisée
Faciès du lit	Plat lent
Diversité des faciès	Uniforme
Sinuosité	Rectiligne
Granulométrie dominante	Vase
Nature du colmatage	Matières organiques
Degré de colmatage	Généralisé
Atterrissements	
Type de végétation	
% de recouvrement	
Rejets visibles

Colmatage : Uniformité des faciès : Dégradation morphologique :
Manque d'eau : Défaut de ripisylve, caches : Cours d'eau visiblement pollué

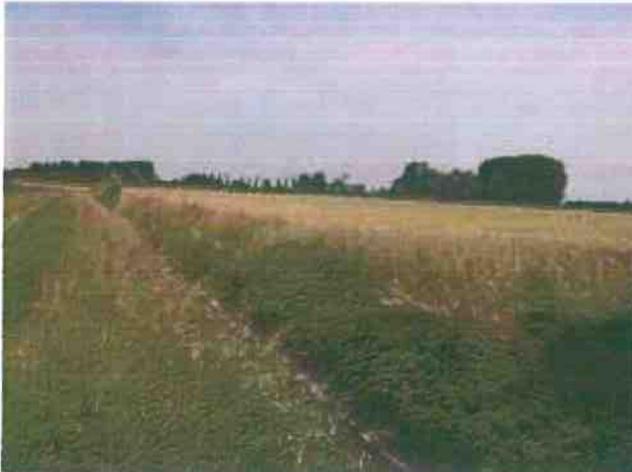
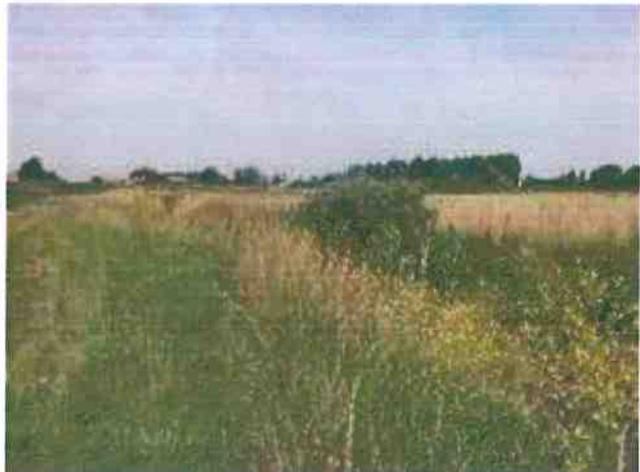
Cours d'eau Courant du frânelet

Lame d'eau à l'étiage Localisée
Faciès du lit Plat lent
Diversité des faciès Uniforme
Sinuosité Rectiligne
Granulométrie dominante Vase
Nature du colmatage Matières organiques
Degré de colmatage Généralisé
Atterrissements
Type de végétation
% de recouvrement

Colmatage : Uniformité des faciès : Dégradation morphologique :
Manque d'eau : Défaut de ripisylve, caches : Cours d'eau visiblement pollué

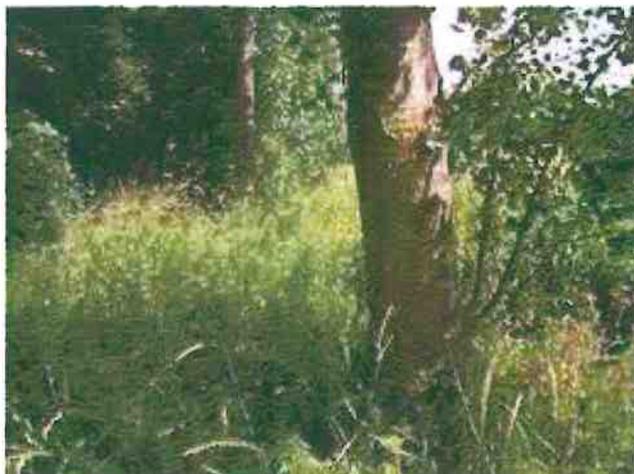
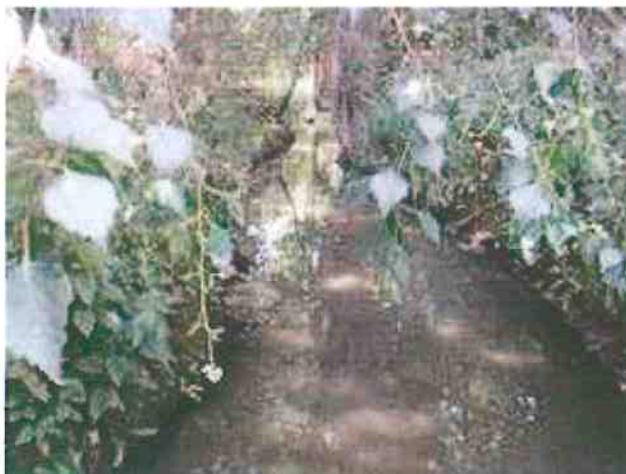
Courant du
frênelet

Lame d'eau à l'étiage Localisée
Faciès du lit **Plat lent**
Diversité des faciès **Uniforme**
Sinuosité **Rectiligne**
Granulométrie dominante Vase
Nature du colmatage **Matières organiques**
Degré de colmatage **Généralisé**
Atterrissements
Type de végétation
% de recouvrement
Rejets visibles

Colmatage : Uniformité des faciès : Dégradation morphologique :
Manque d'eau : Défaut de ripisylve, caches : Cours d'eau visiblement pollué

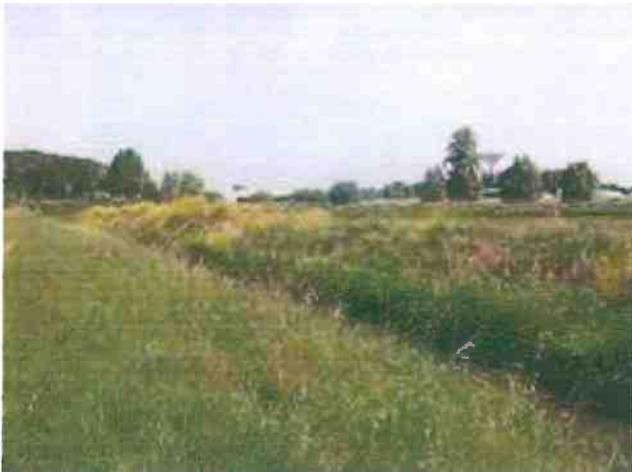
Courant du frênelet

Lame d'eau à l'étiage	Localisée
Faciès du lit	Plat lent
Diversité des faciès	Uniforme
Sinuosité	Rectiligne
Granulométrie dominante	Vase
Nature du colmatage	Matières organiques
Degré de colmatage	Généralisé
Atterrissements	
Type de végétation	
% de recouvrement	
Rejets visibles

Colmatage : Uniformité des faciès : Dégradation morphologique :
Manque d'eau : Défaut de ripisylve, caches : Cours d'eau visiblement pollué

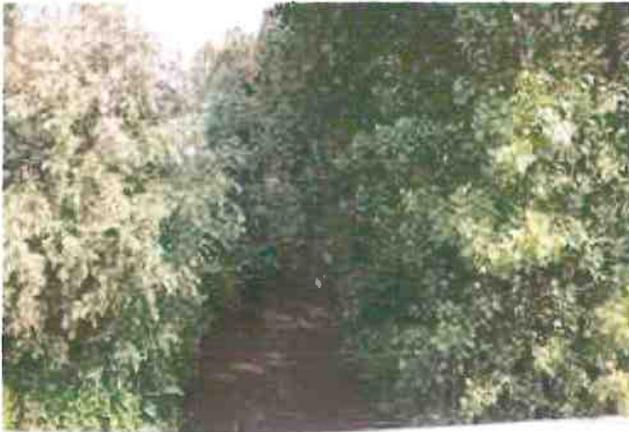
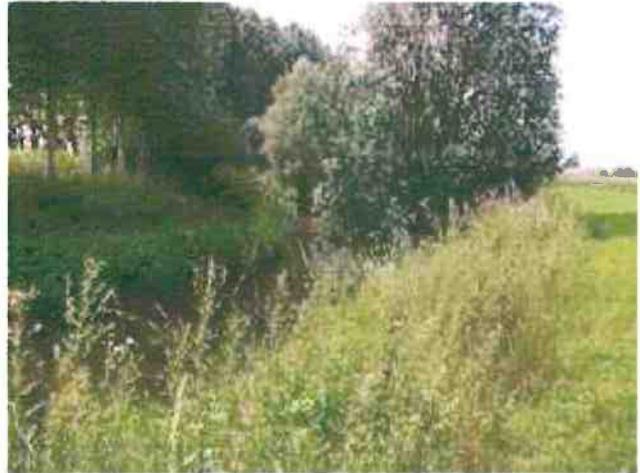
Courant du frênelet

Lame d'eau à l'étiage	Localisée
Faciès du lit	Plat lent
Diversité des faciès	Uniforme
Sinuosité	Rectiligne
Granulométrie dominante	Vase
Nature du colmatage	Matières organiques
Degré de colmatage	Généralisé
Atterrissements	
Type de végétation	
% de recouvrement	
Rejets visibles

| Colmatage : <input checked="" type="checkbox"/> | Uniformité des faciès : <input checked="" type="checkbox"/> | Dégradation morphologique : <input checked="" type="checkbox"/> |
| Manque d'eau : <input checked="" type="checkbox"/> | Défaut de ripisylve, caches : <input checked="" type="checkbox"/> | Cours d'eau visiblement pollué <input checked="" type="checkbox"/> |

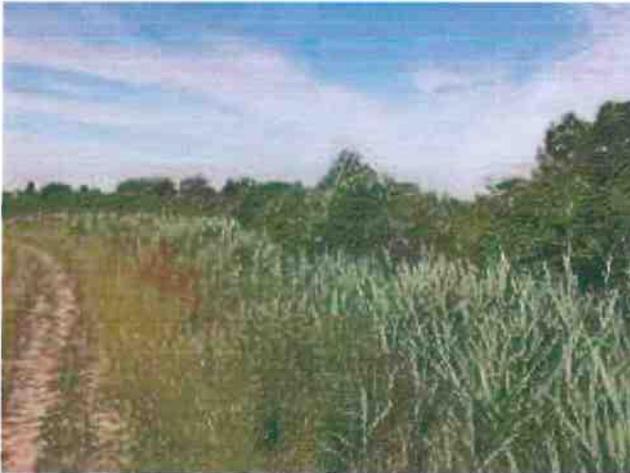
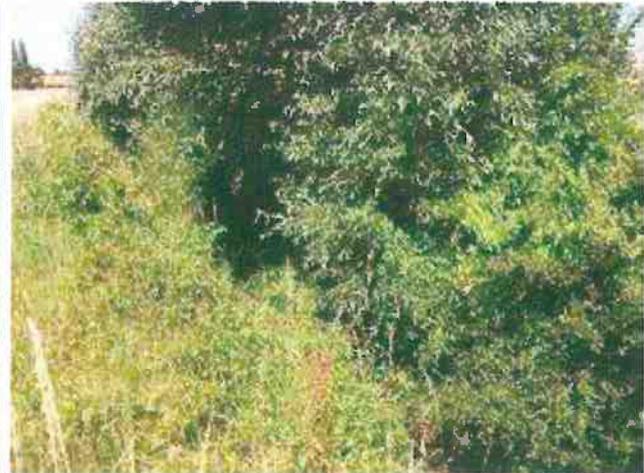
Courant de la flinque

Largeur du lit mineur 0.5 m
Lame d'eau à l'étiage Absente
Faciès du lit Plat lent
Diversité des faciès Uniforme
Sinuosité Peu sinueux
Granulométrie dominante
Nature du colmatage Matières organiques
Degré de colmatage Généralisé
Atterrissements
Type de végétation Hélophytes
% de recouvrement >50%
Rejets visibles
 Recalibrage / curage Rectification

Colmatage : Uniformité des faciès : Dégradation morphologique :
Manque d'eau : Défaut de ripisylve, caches : Cours d'eau visiblement pollué

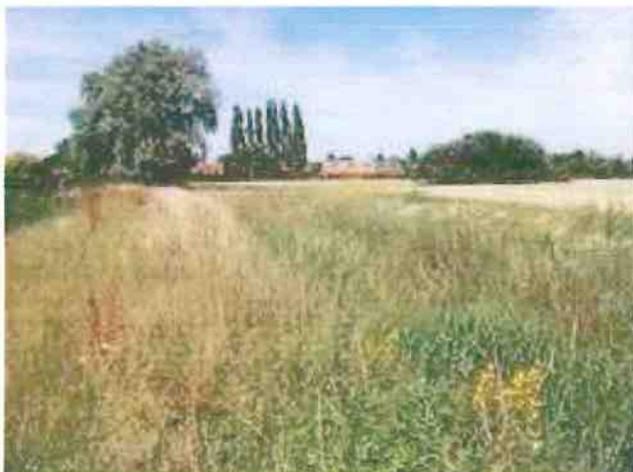
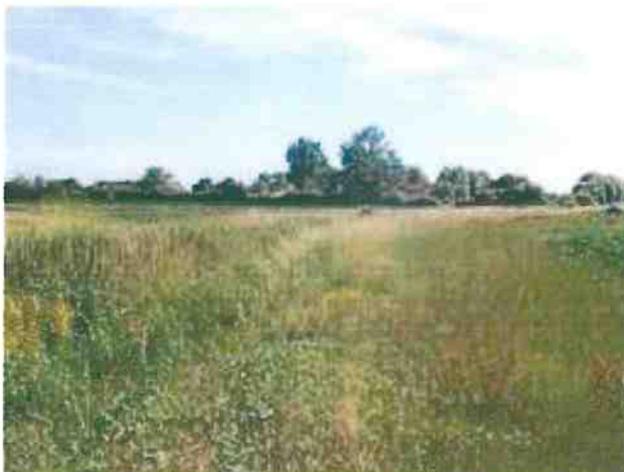
Courant de la flinque

Lame d'eau à l'étiage Absente
Faciès du lit Plat lent
Diversité des faciès Uniforme
Sinuosité Peu sinueux
Granulométrie dominante
Nature du colmatage Matières organiques
Degré de colmatage Généralisé
Atterrissements
Type de végétation Hélophytes
% de recouvrement > 50%

Colmatage : Uniformité des faciès : Dégradation morphologique :
Manque d'eau : Défaut de ripisylve, caches : Cours d'eau visiblement pollué

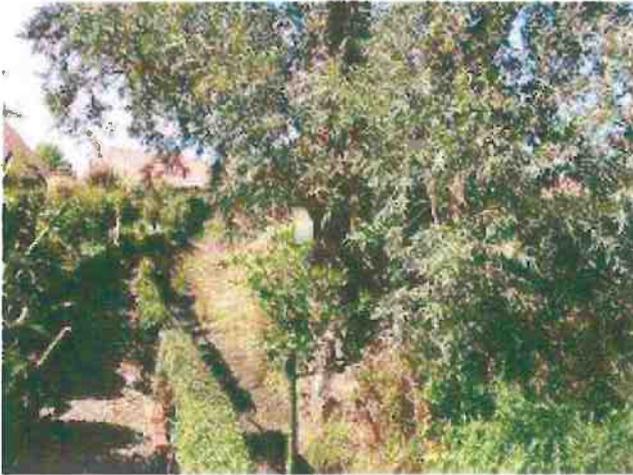
Cours d'eau Courant de la flingue

Lame d'eau à l'étiage	Absente
Faciès du lit	Plat lent
Diversité des faciès	Uniforme
Sinuosité	Peu sinueux
Granulométrie dominante	
Nature du colmatage	Matières organiques
Degré de colmatage	Généralisé
Atterrissements	
Type de végétation	Hélophytes
% de recouvrement	10%-25%
Rejets visibles

| Colmatage : <input checked="" type="checkbox"/> | Uniformité des faciès : <input checked="" type="checkbox"/> | Dégradation morphologique : <input checked="" type="checkbox"/> |
| Manque d'eau : <input checked="" type="checkbox"/> | Défaut de ripisylve, caches : <input checked="" type="checkbox"/> | Cours d'eau visiblement pollué <input checked="" type="checkbox"/> |

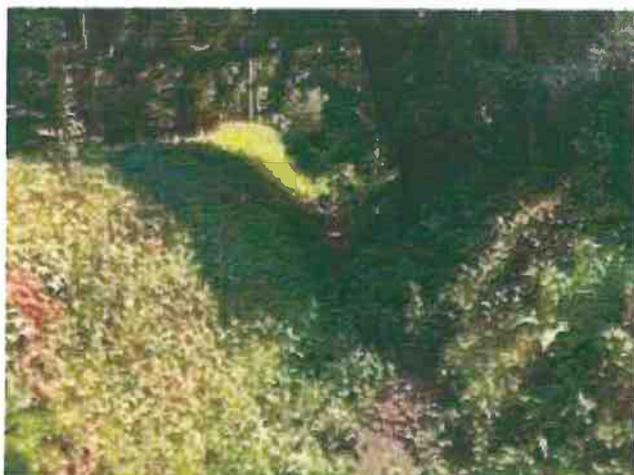
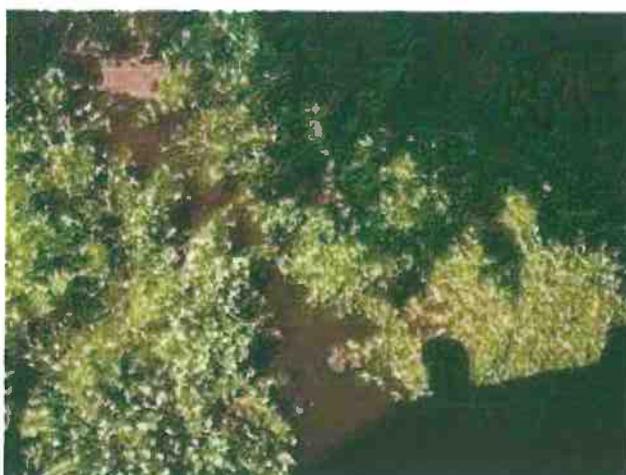
Cours d'eau Grand courant

Lame d'eau à l'étiage	Localisée
Faciès du lit	Plat lent
Diversité des faciès	Uniforme
Sinuosité	Rectiligne
Granulométrie dominante	Sable
Nature du colmatage	Matières organiques
Degré de colmatage	Généralisé
Atterrissements	
Type de végétation	Hélophytes
% de recouvrement	<10%
Rejets visibles

| Colmatage : | <input checked="" type="checkbox"/> | Uniformité des faciès : | <input checked="" type="checkbox"/> | Dégradation morphologique : | <input checked="" type="checkbox"/> |

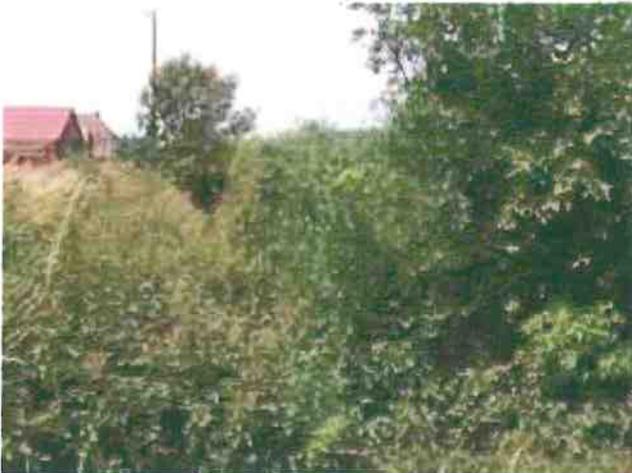
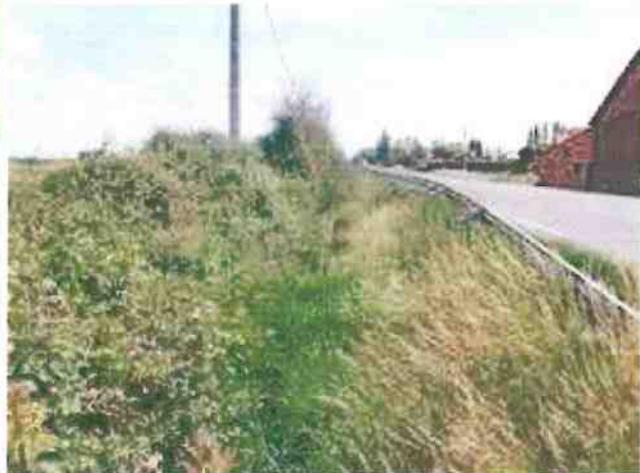
Lame d'eau à l'étiage	Absente
Faciès du lit	Plat lent
Diversité des faciès	Uniforme
Sinuosité	Rectiligne
Granulométrie dominante	Vase
Nature du colmatage	Matières organiques
Degré de colmatage	Généralisé
Atterrissements	
Type de végétation	Hélophytes
% de recouvrement	>50%
Rejets visibles

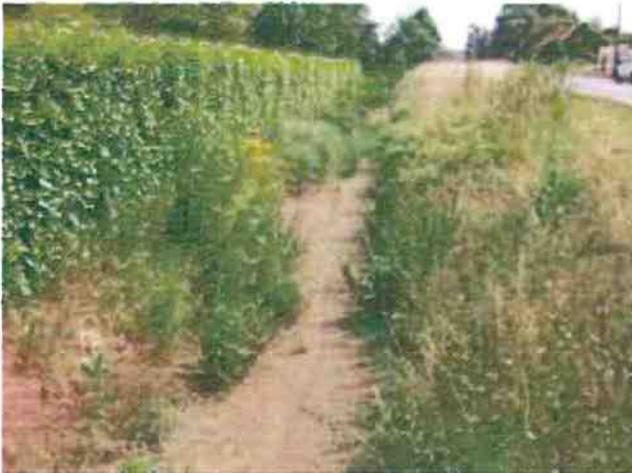
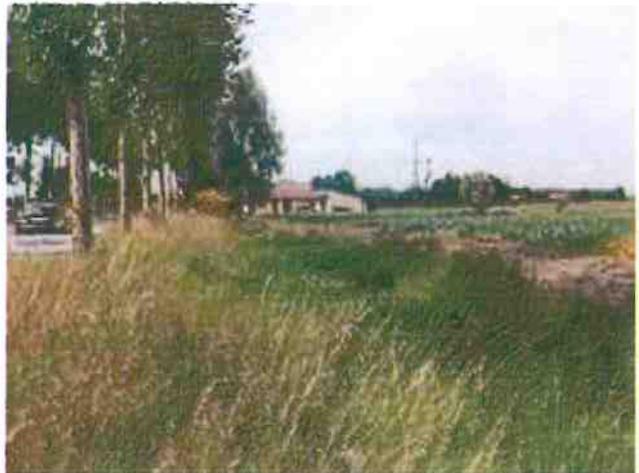
SECTEUR : **GCO_19** 5315 ml Prospecté le 30/06/2010 Auteur MSC Cours d'eau Grand courant

Commentaire général sur le secteur Long secteur longeant la D947. Alternance eau/assec, alternance urbain/CBH/CSBH/PPC. Ripisylve discontinue. 30 peupliers en fin de secteur

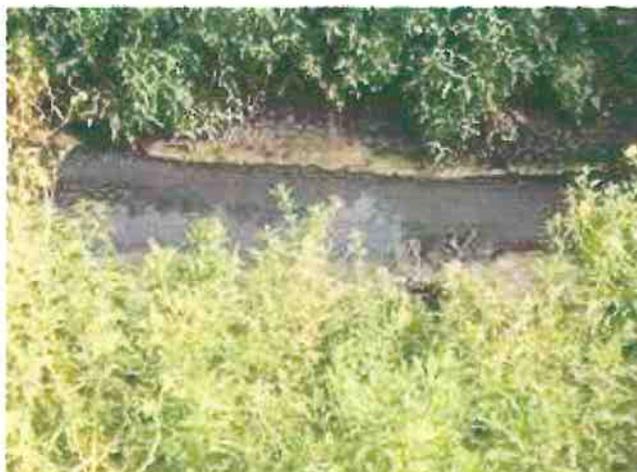
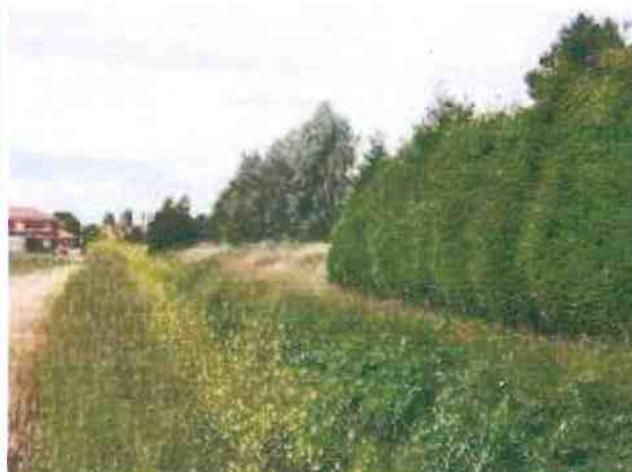
Lame d'eau à l'étiage Localisée
Faciès du lit Plat lent
Diversité des faciès Uniforme
Sinuosité Rectiligne
Granulométrie dominante
Nature du colmatage Matières organiques
Degré de colmatage Généralisé
Atterrissements
Type de végétation Hélophytes
% de recouvrement 10%-25%
Rejets visibles Domestique

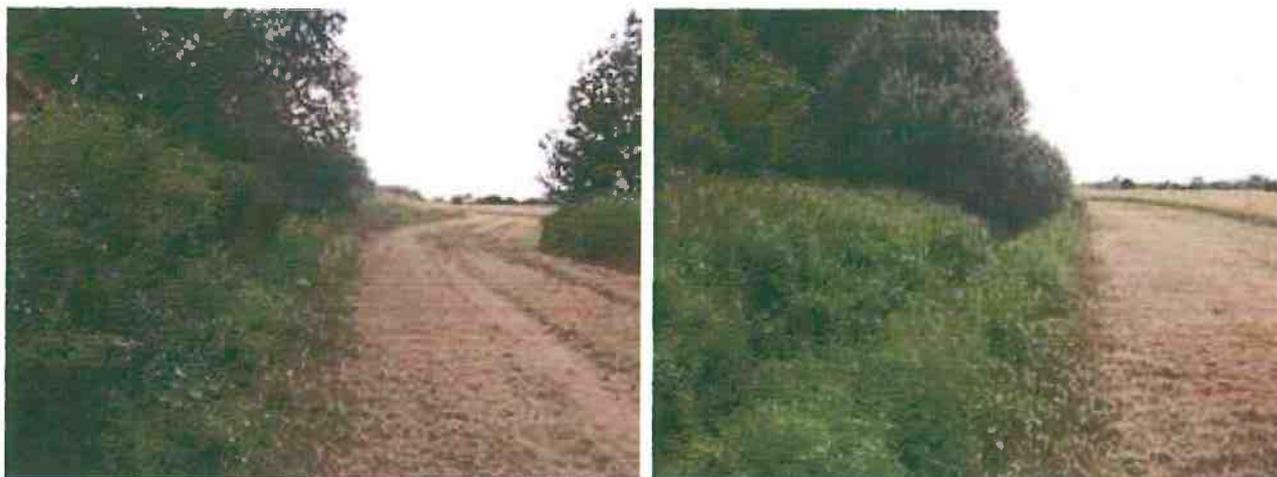
Lame d'eau à l'étiage	Localisée
Faciès du lit	Plat lent
Diversité des faciès	Uniforme
Sinuosité	Peu sinueux
Granulométrie dominante	
Nature du colmatage	Matières organiques
Degré de colmatage	Généralisé
Atterrissements	
Type de végétation	Hélophytes
% de recouvrement	10%-25%
Rejets visibles

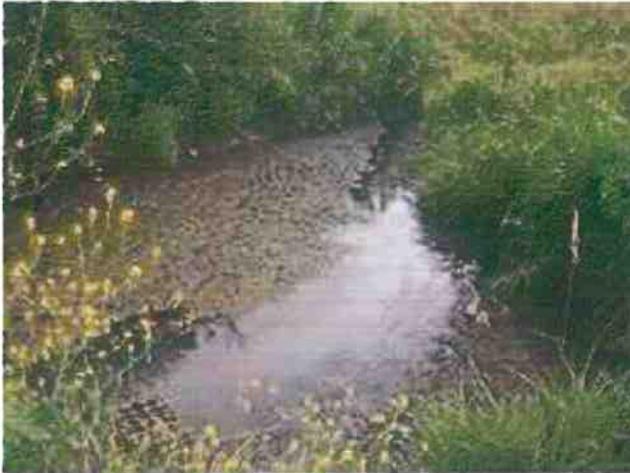
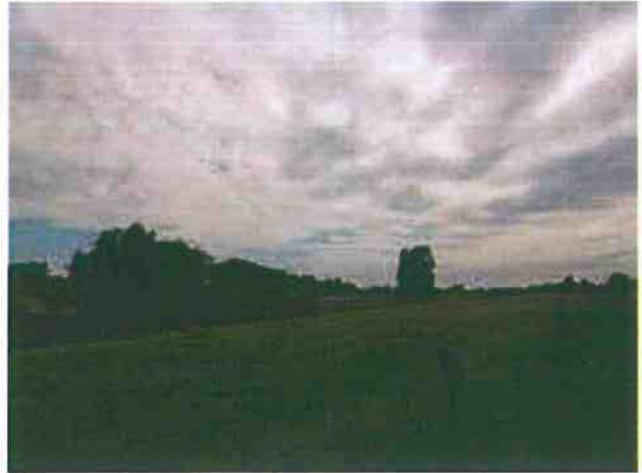
Lame d'eau à l'étiage	Localisée
Faciès du lit	Plat lent
Diversité des faciès	Uniforme
Sinuosité	Peu sinueux
Granulométrie dominante	
Nature du colmatage	Matières organiques
Degré de colmatage	Généralisé
Atterrissements	
Type de végétation	Hélophytes
% de recouvrement	10%-25%
Rejets visibles
